## SENARAI KUANTITI

MPKL/JL/SH.11/2026

**TAJUK KERJA : KERJA- KERJA CANTASAN DAN PENEANGAN POKOK DI JALAN CENGAL, JALAN JATI, JALAN MERBAU, JALAN MERANTI, JALAN BB 1/2, JALAN BB 1/7, JALAN BB 7/7 DAN JALAN BB 3/14, TAMAN BANTING BARU, KUALA LANGAT.**

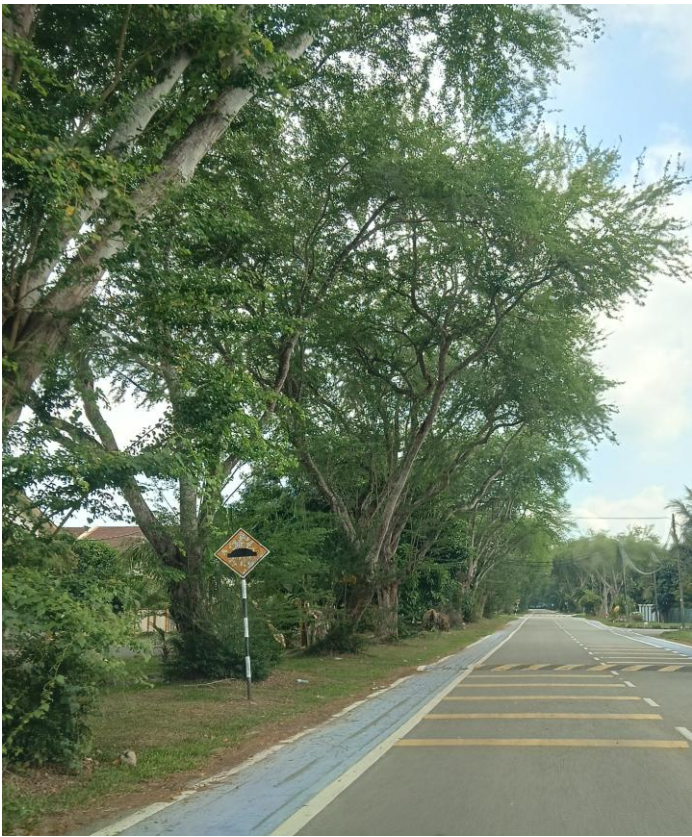
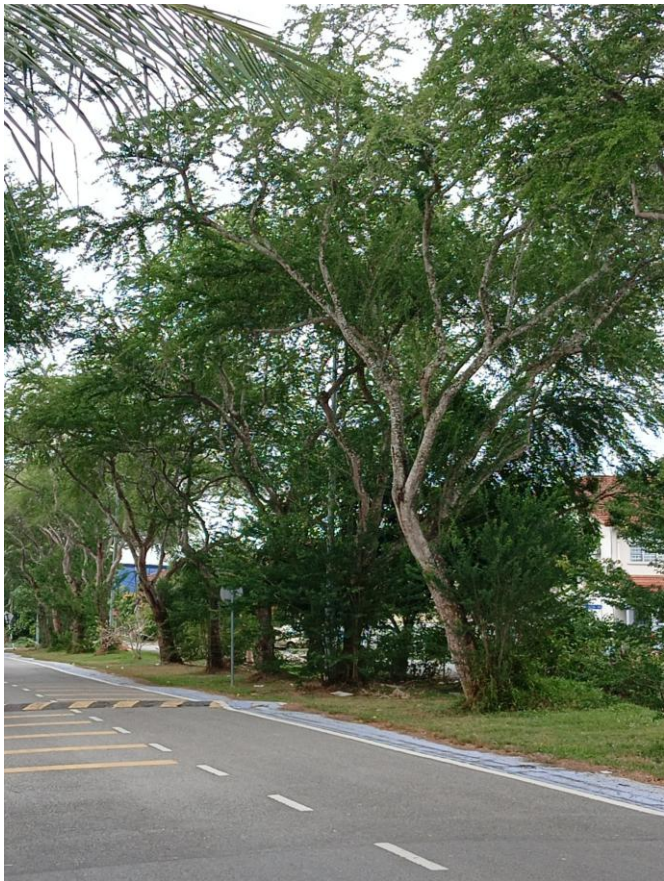
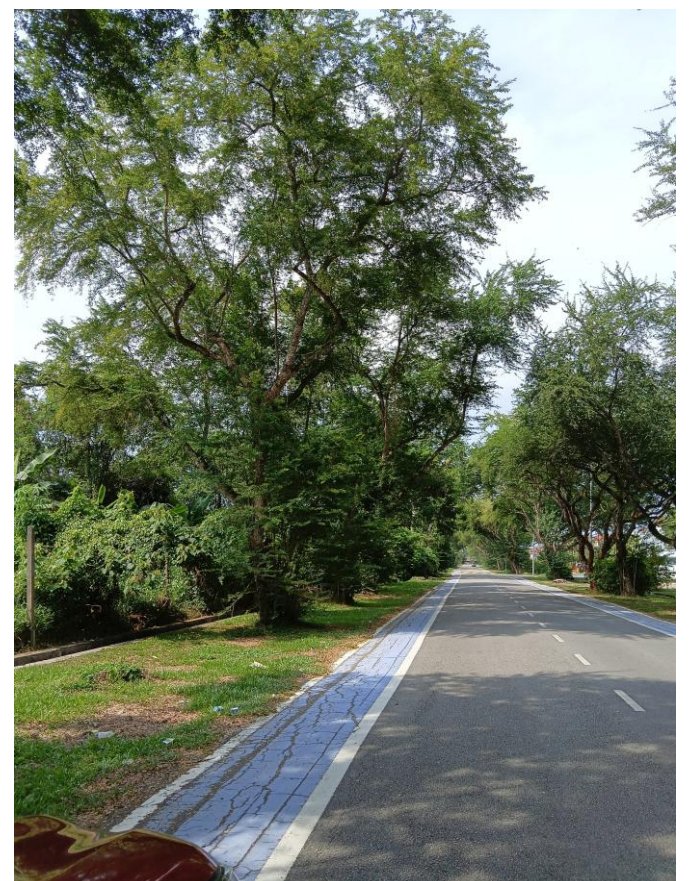
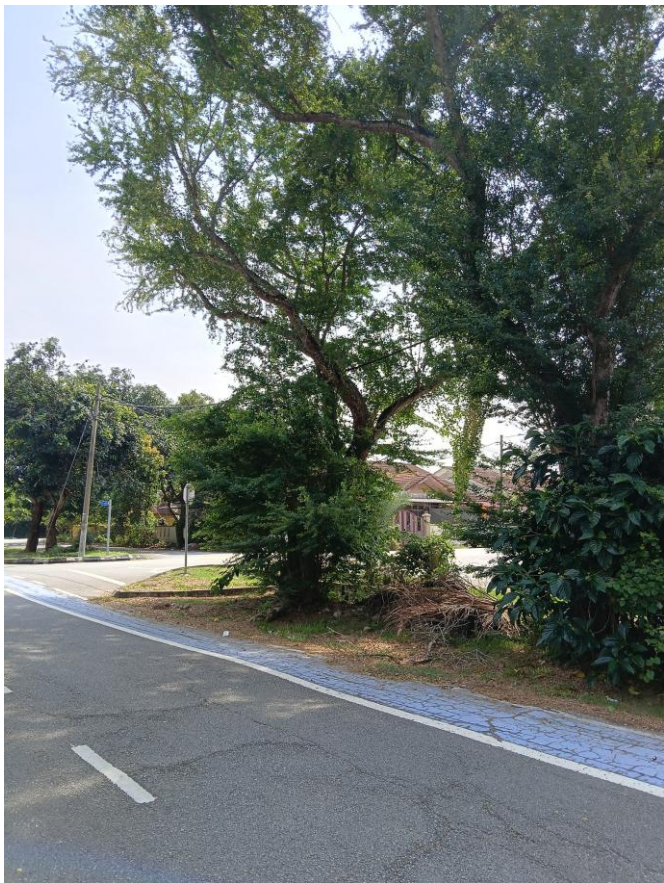
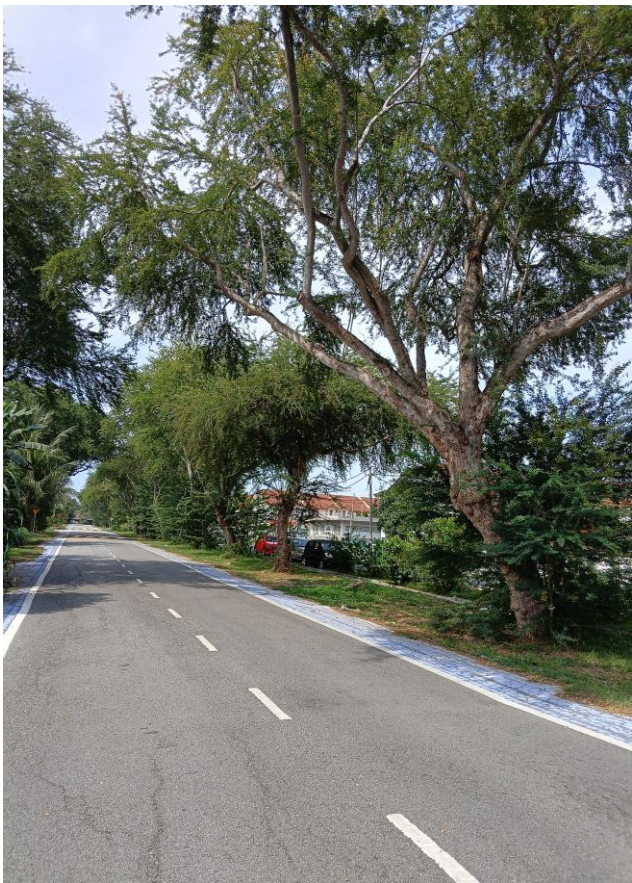
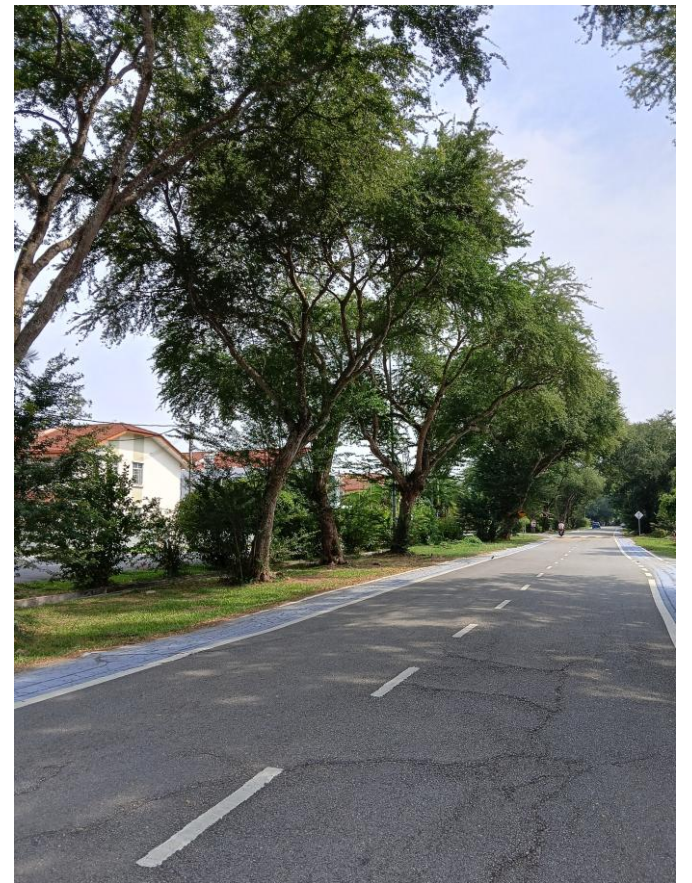
LOKASI : JALAN MERANTI, TAMAN BANTING BARU

CATATAN : POKOK TERLALU RIMBUN DAN TERDAPAT DAHAN YANG TELAH MENUTUP PENCAHAYAAN LAMPU JALAN DAN TERKENA KABEL ELEKTRIK.

| BIL | PERIHAL KERJA | UNIT | KUANTITI | KADAR HARGA ( RM ) | HARGA (RM) |
|---|---|---|---|---|---|
| <b>4.3</b> | <b>Jalan Meranti</b><br>(Cantasan pembersihan)<br>Pokok madras thorn<br>- Ukurlilit batang pokok 1201mm-1800mm<br><br><i>Nota: Kontraktor / pemborong adalah di nasihatkan membaca semua arahan, syarat dan spesifikasi yang terdapat di dalam sebutharga terlebih dahulu sebelum mengemukakan harga tawaran. Harga perkhidmatan ini haruslah termasuk tenaga buruh, jentera/loji, kerja pembersihan tapak setelah siap dan penyediaan laporan tapak bagi tujuan tuntutan bayaran.</i> | pokok | 40 | | |

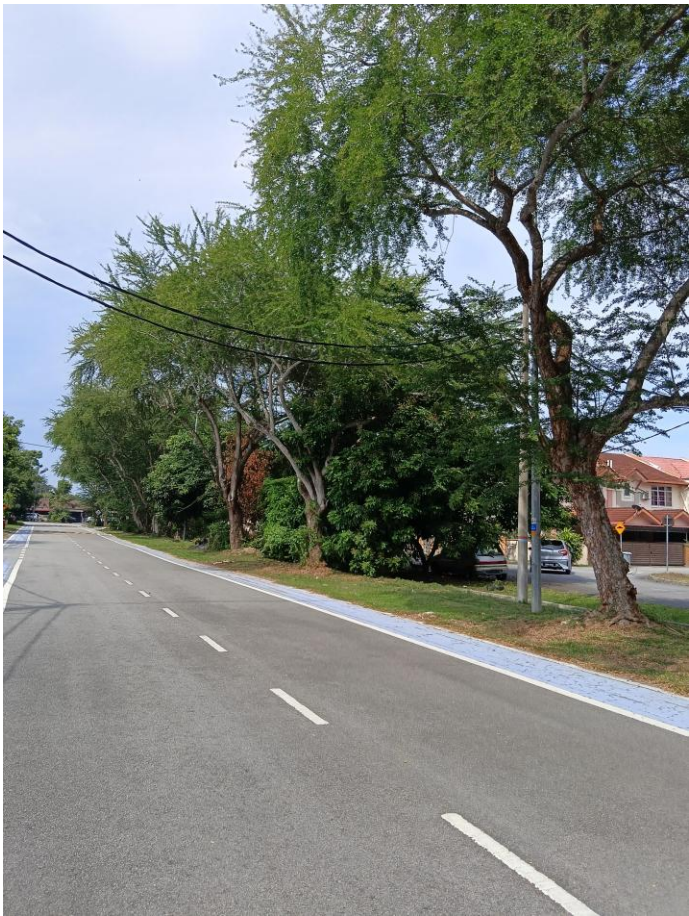
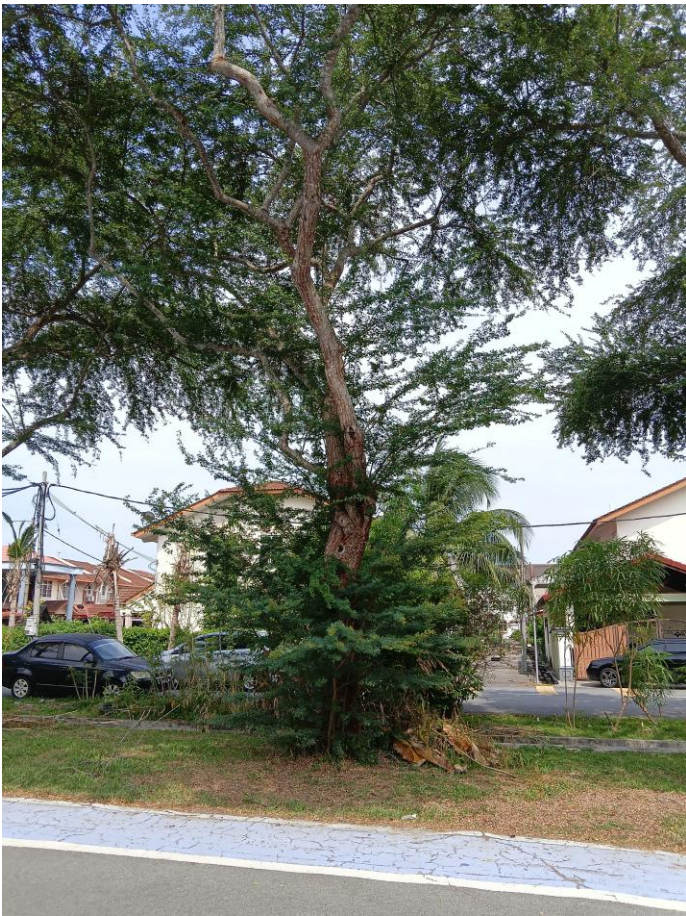
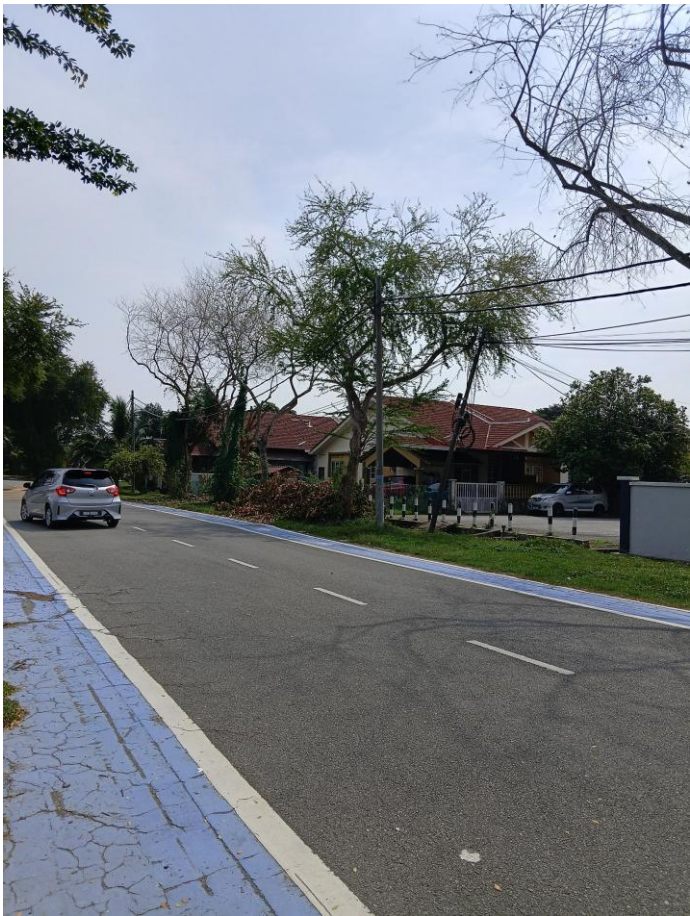
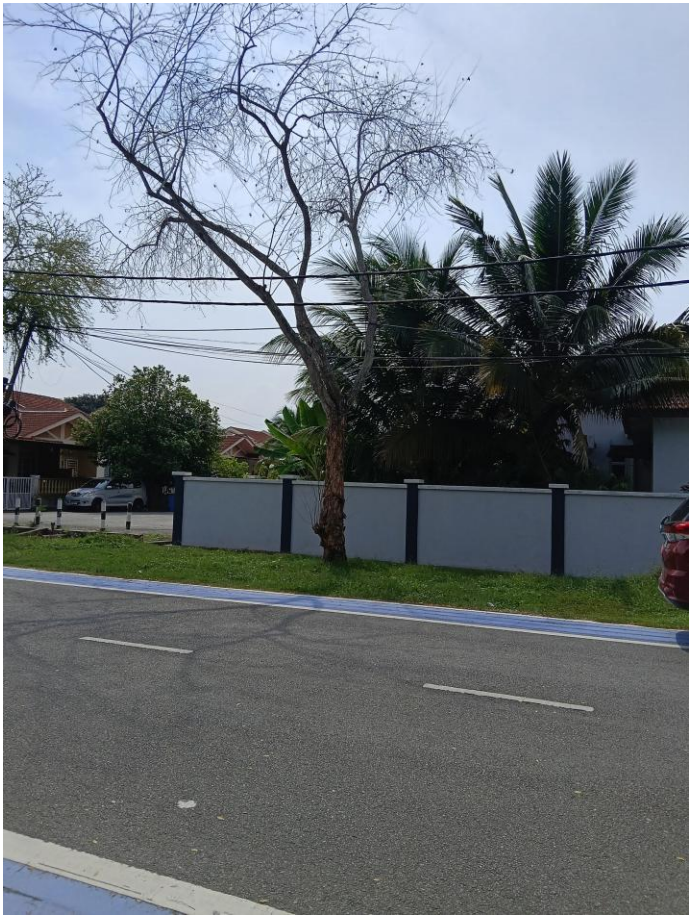
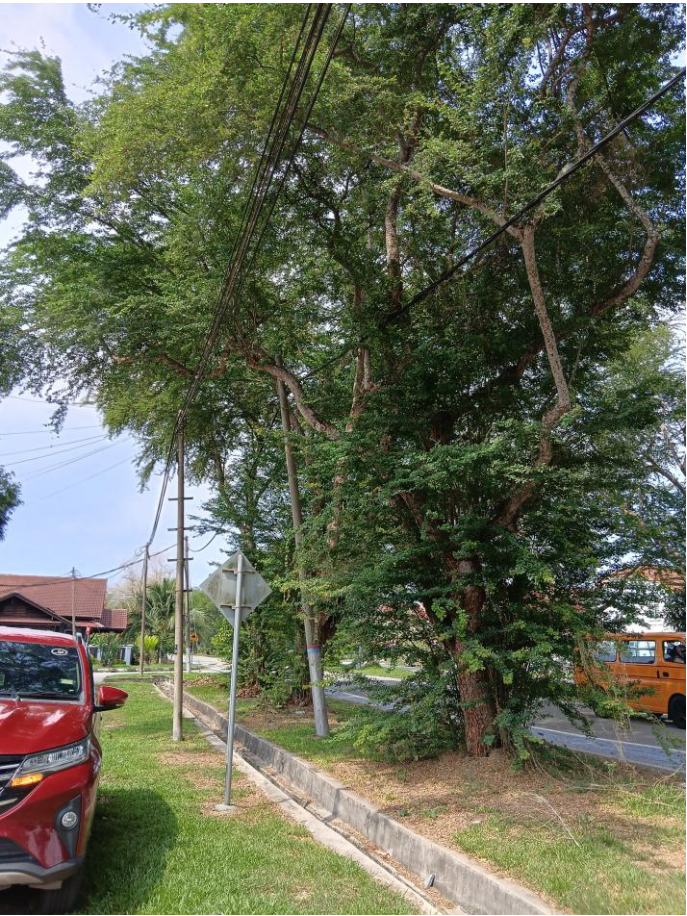
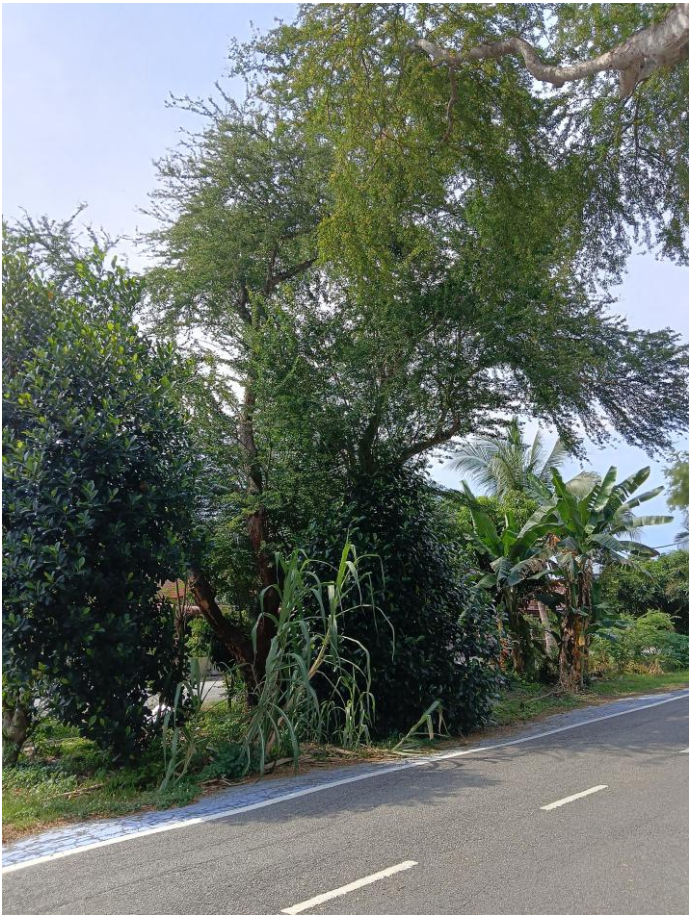
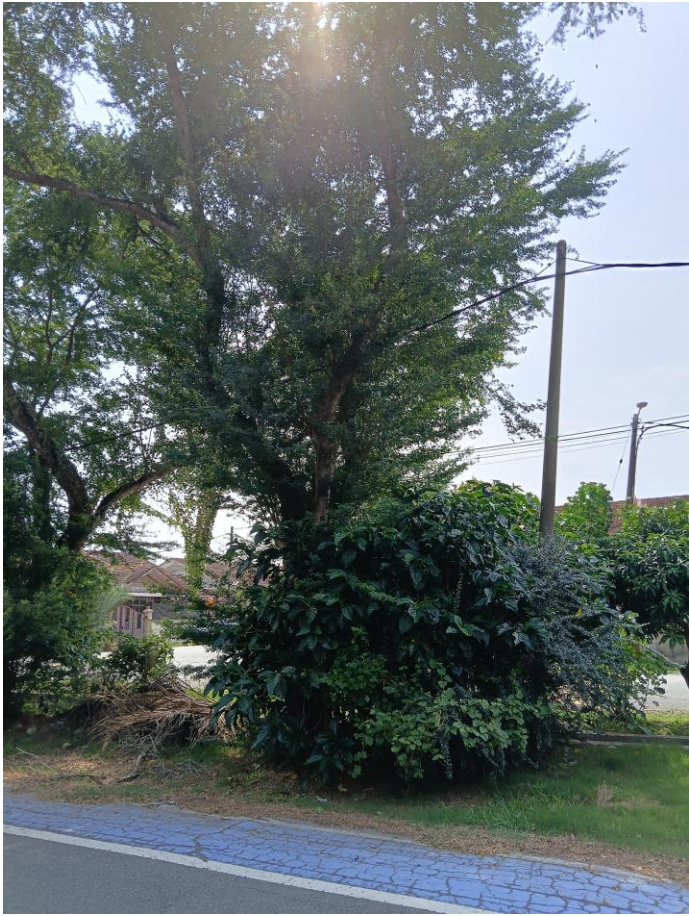
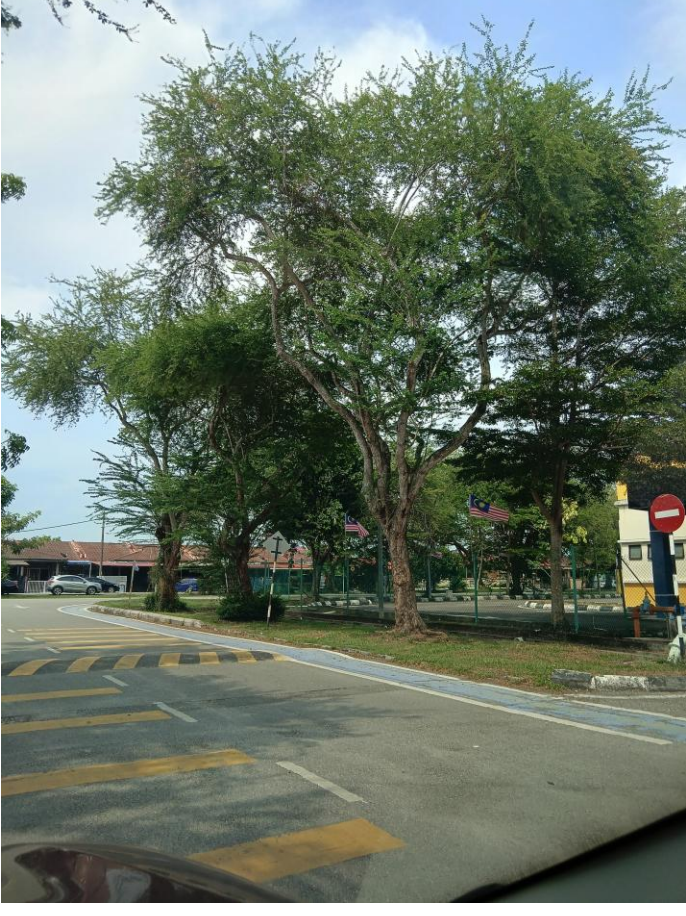
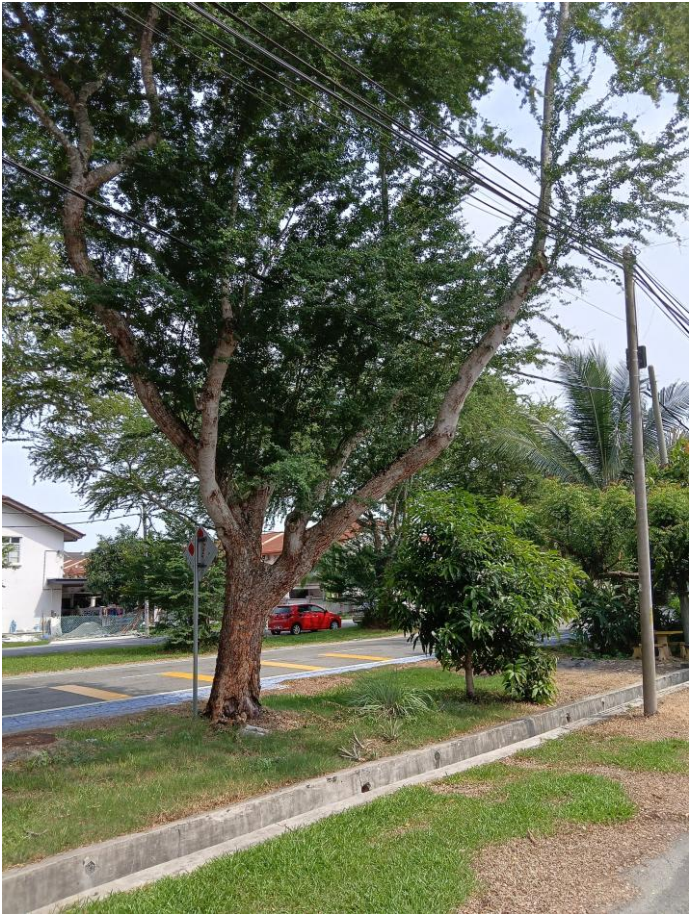
LOKASI : JALAN MERANTI, TAMAN BANTING BARU

CATATAN : POKOK TERLALU RIMBUN DAN TERDAPAT DAHAN YANG TELAH MENUTUP PENCAHAYAAN LAMPU JALAN DAN TERKENA KABEL ELEKTRIK.

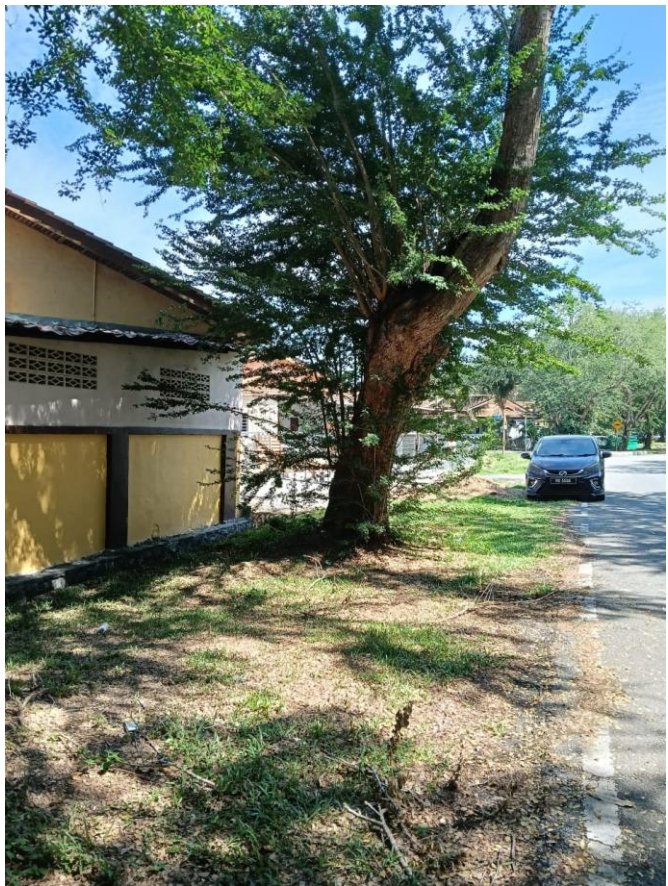
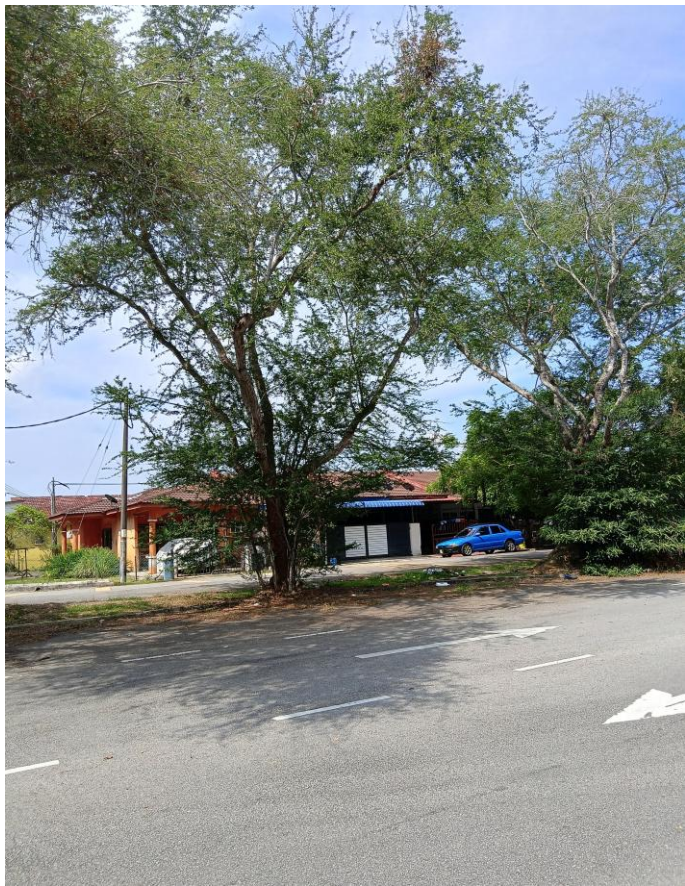
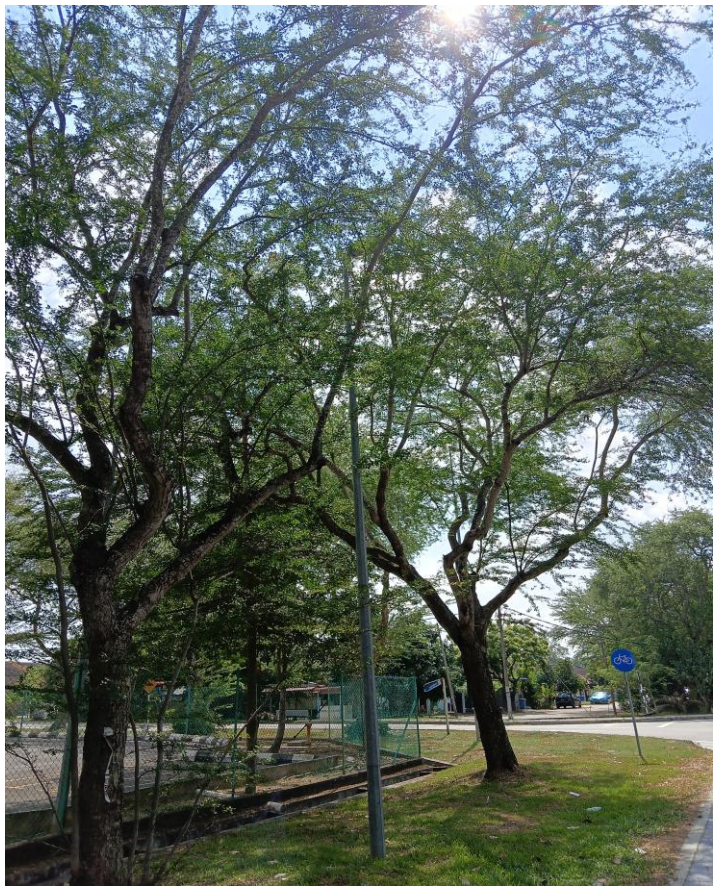
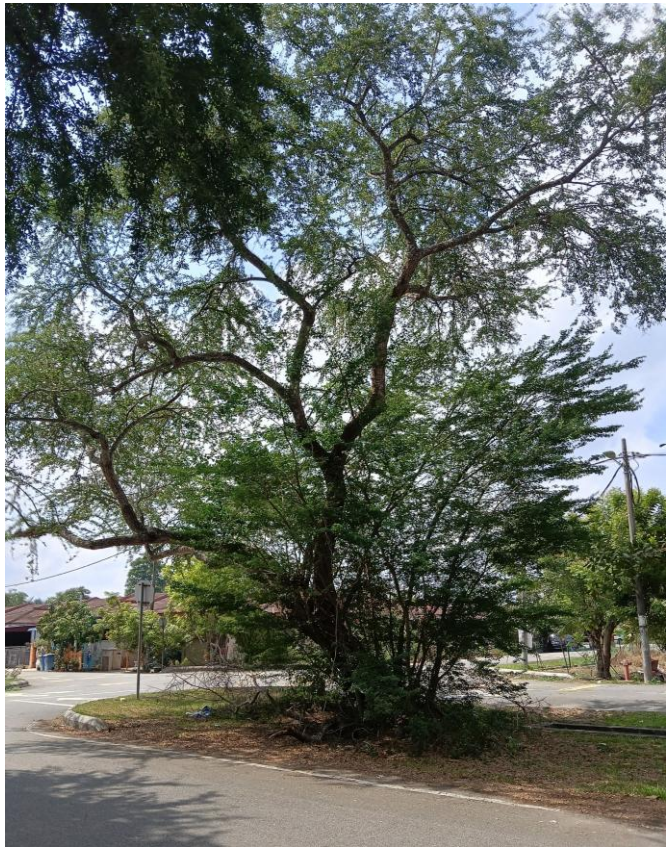
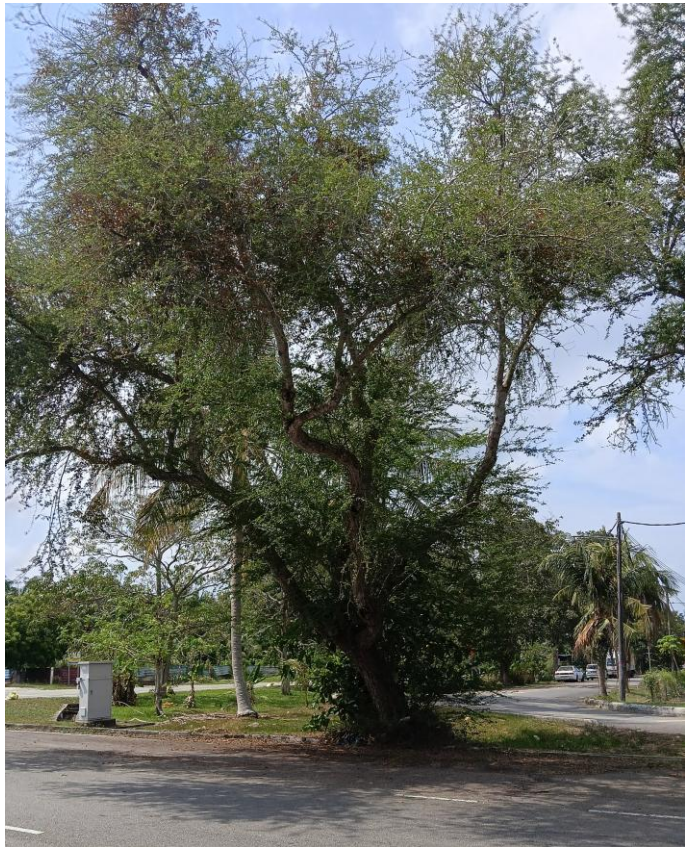
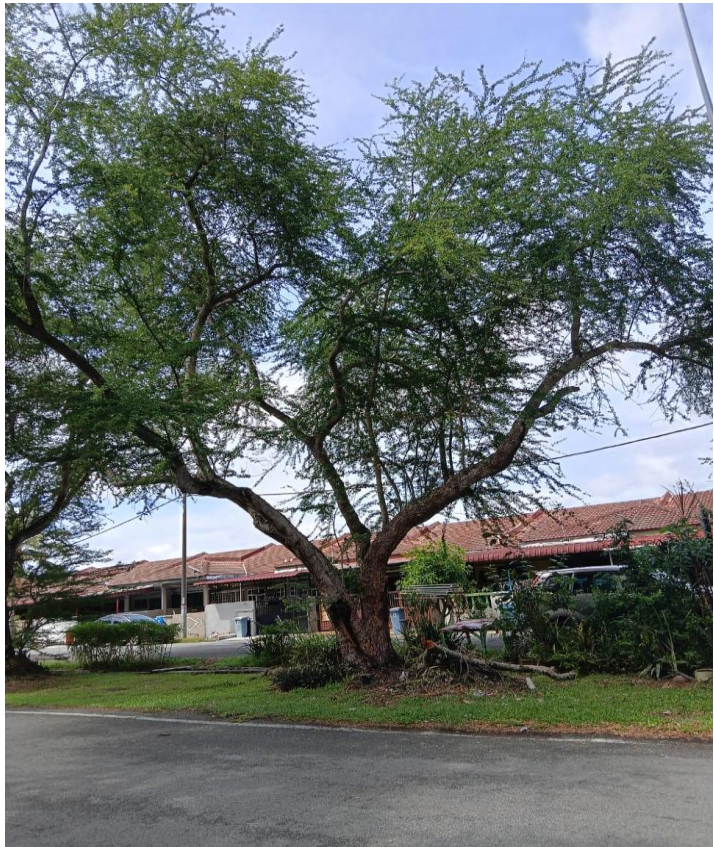
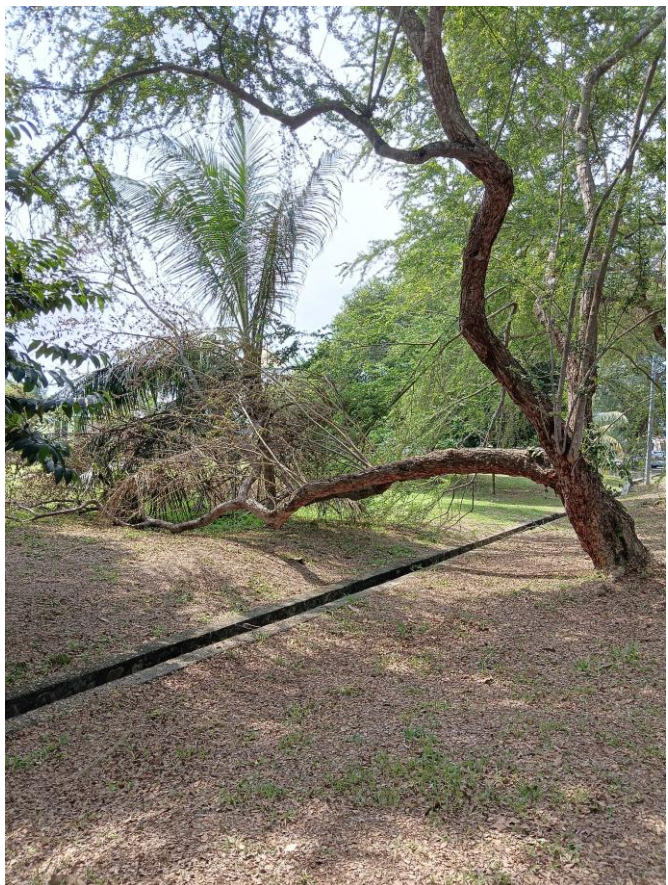
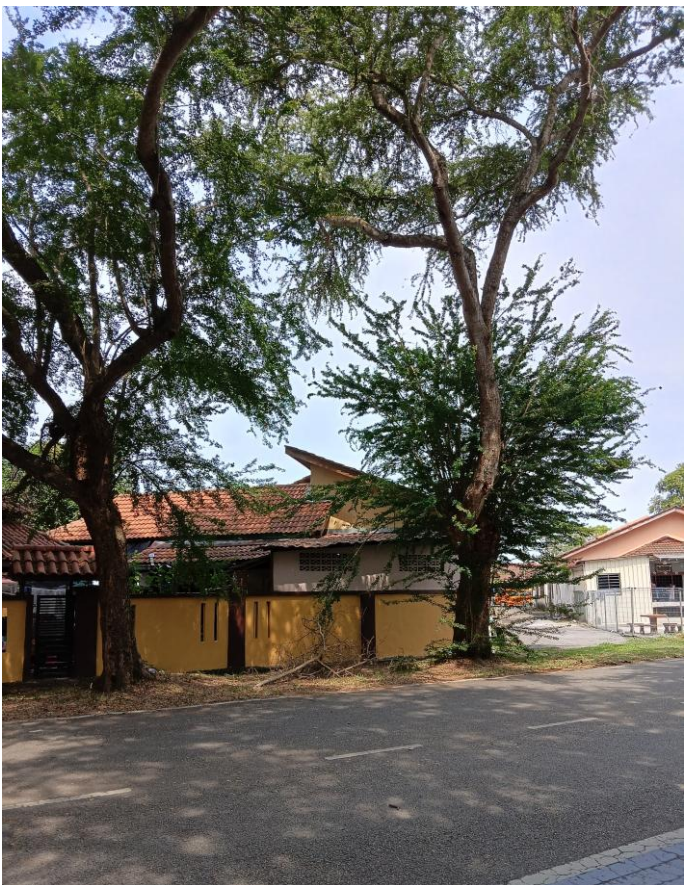
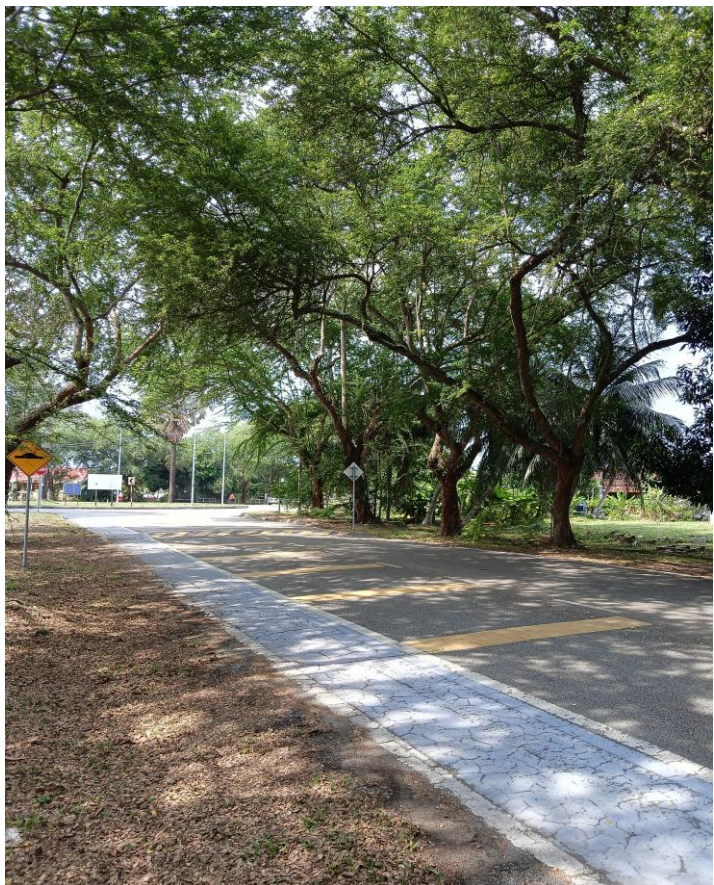
LOKASI : JALAN CENGAL, TAMAN BANTING BARU

CATATAN : POKOK TERLALU RIMBUN DAN CONDONG.

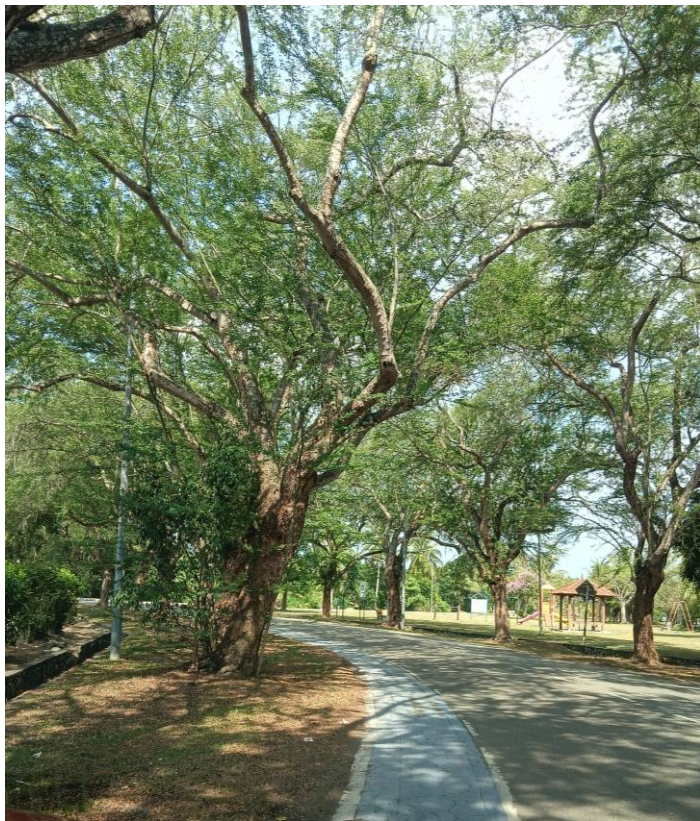
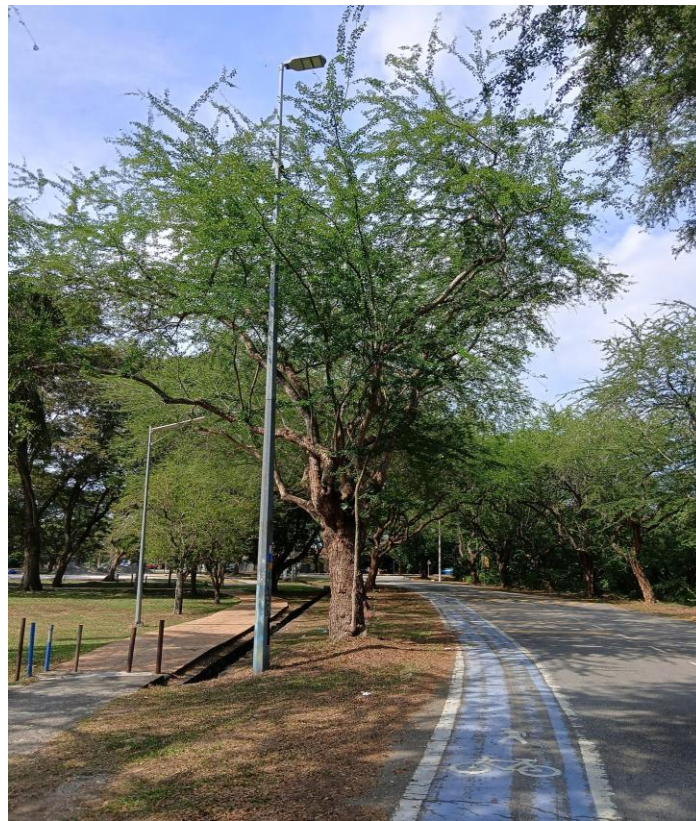
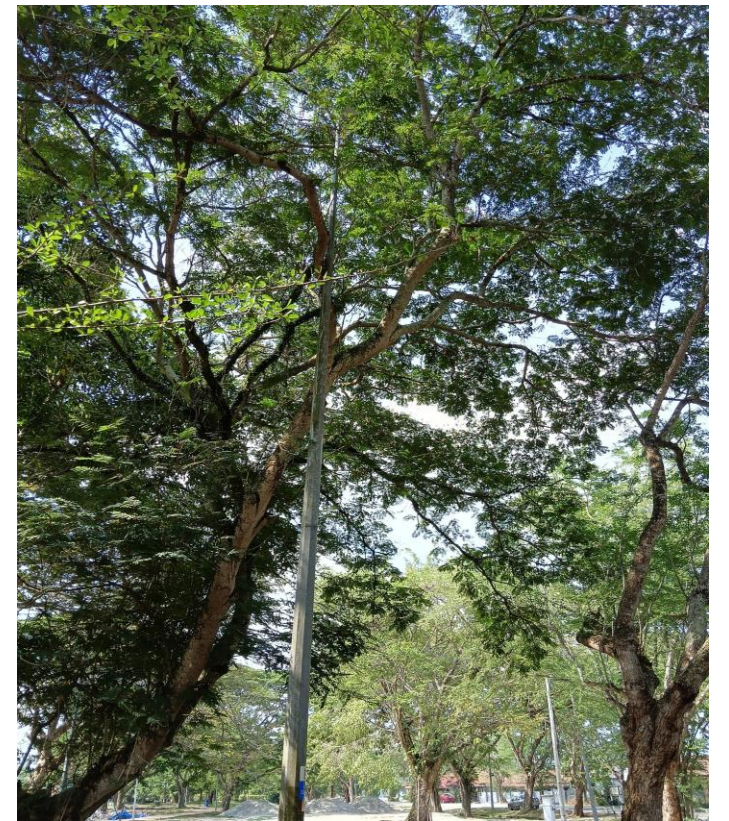
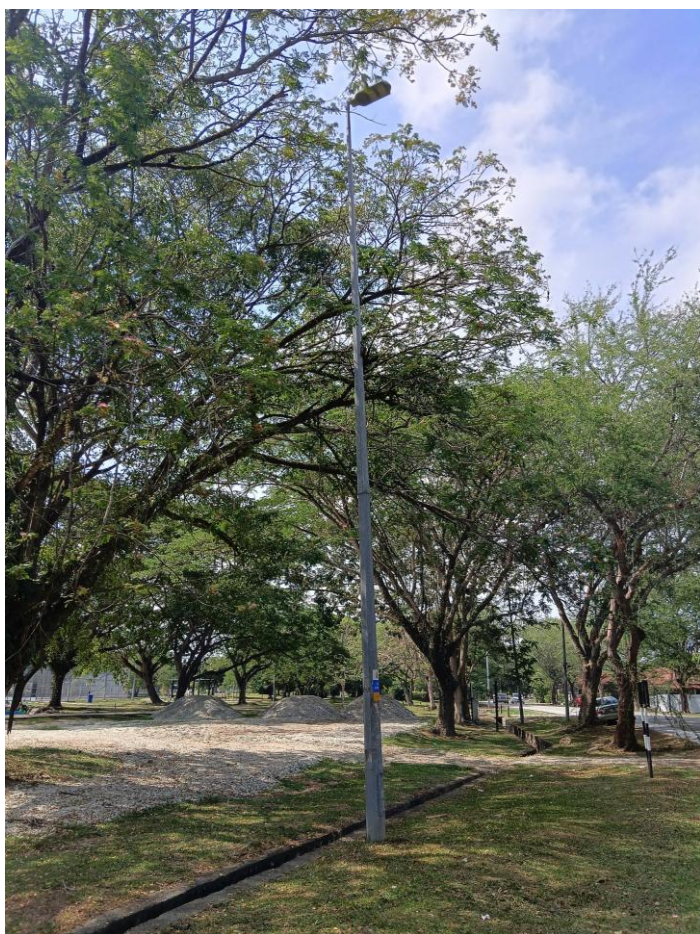
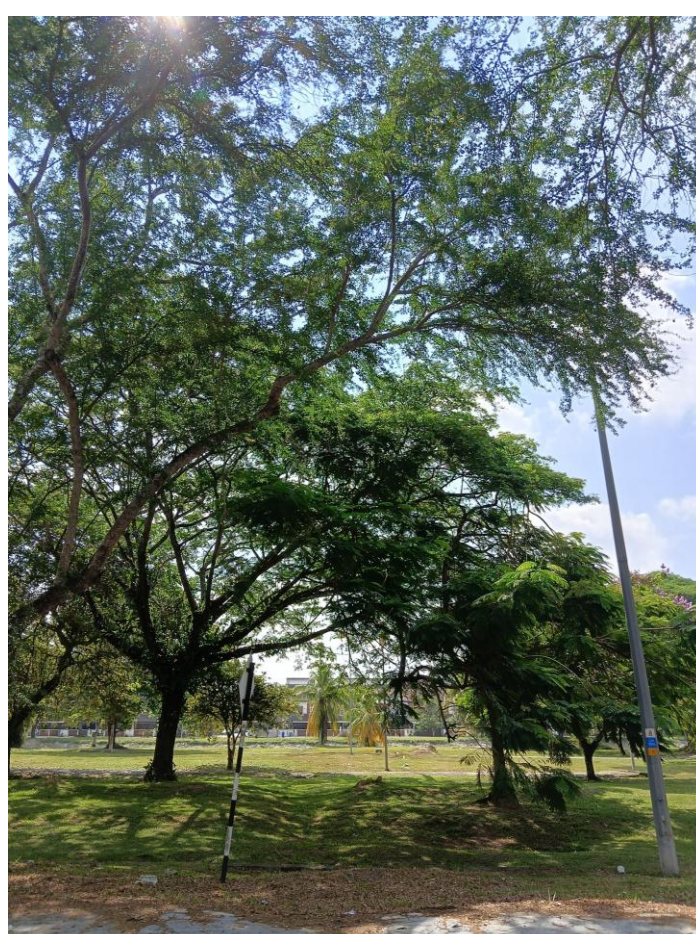
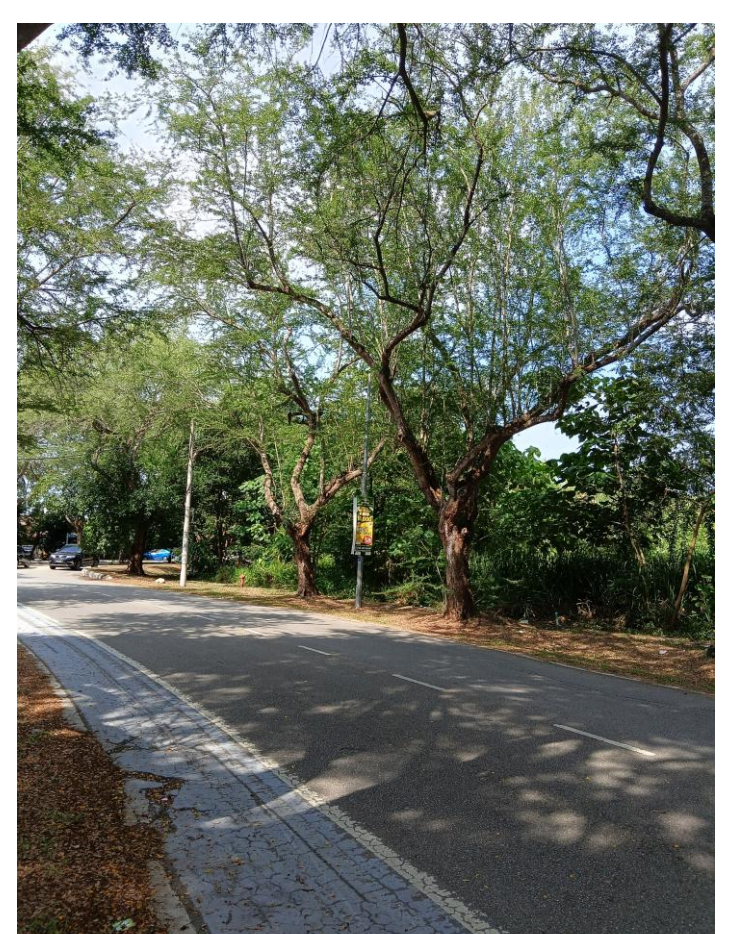
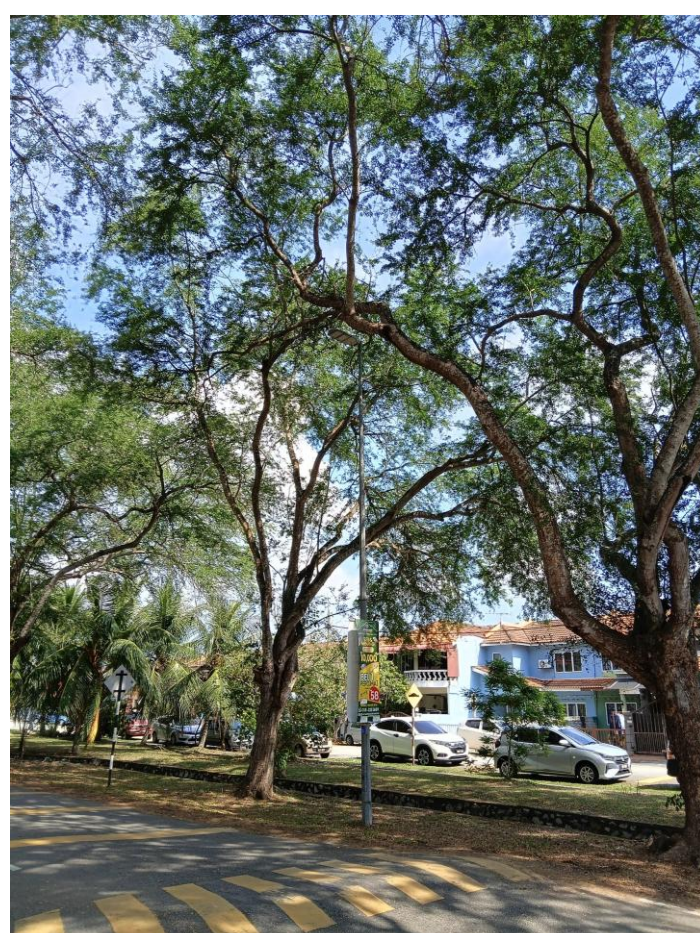
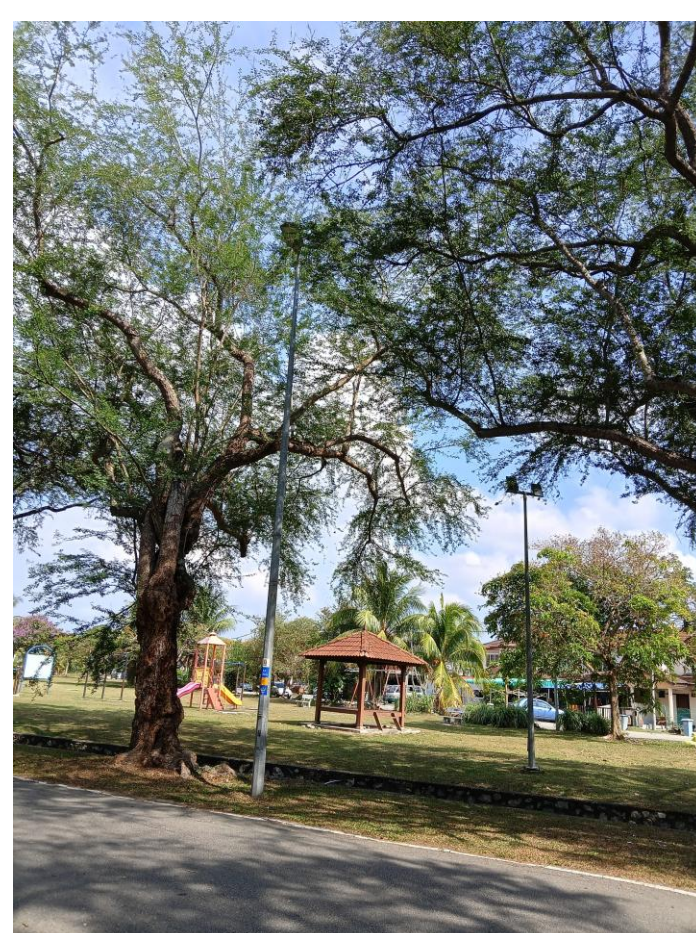
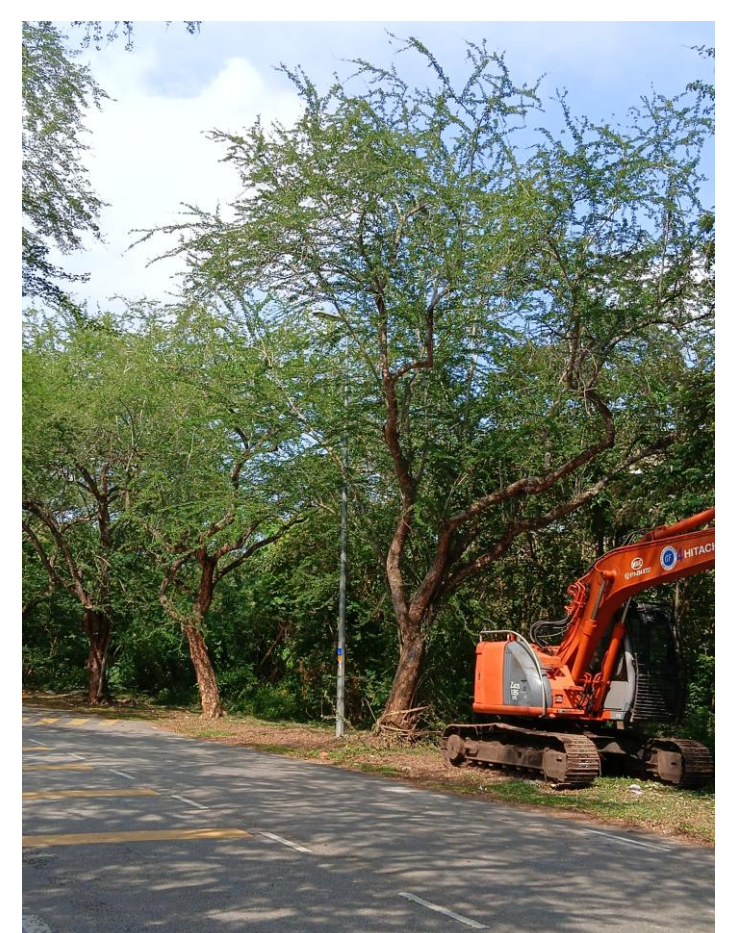
LOKASI : JALAN CENGAL, TAMAN BANTING BARU

CATATAN : POKOK TERLALU RIMBUN DAN TERDAPAT DAHAN YANG TELAH MENUTUP PENCAHAYAAN LAMPU JALAN.

| BIL | PERIHAL KERJA | UNIT | KUANTITI | KADAR HARGA ( RM ) | HARGA (RM) |
|---|---|---|---|---|---|
| <b>4.1</b> | <b>Jalan Cengal</b><br>(Cantasan pembersihan)<br>Pokok madras thorn<br>- Ukurlilit batang pokok 1201mm-1800mm | pokok | 35 | | |
