## SENARAI KUANTITI

MPKL/JL/SH.11/2026

**TAJUK KERJA : KERJA- KERJA CANTASAN DAN PENEANGAN POKOK DI JALAN CENGAL, JALAN JATI, JALAN MERBAU, JALAN MERANTI, JALAN BB 1/2, JALAN BB 1/7, JALAN BB 7/7 DAN JALAN BB 3/14, TAMAN BANTING BARU, KUALA LANGAT.**

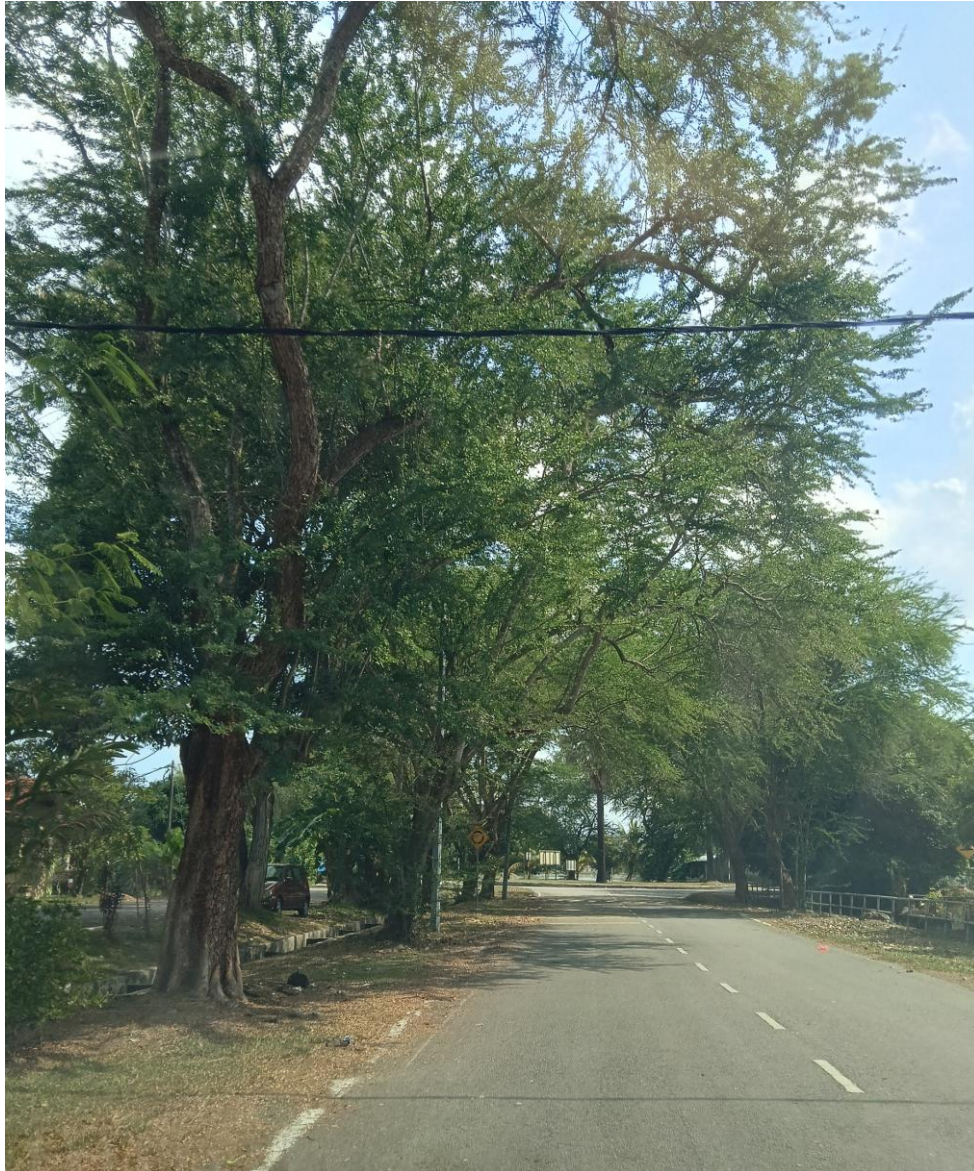
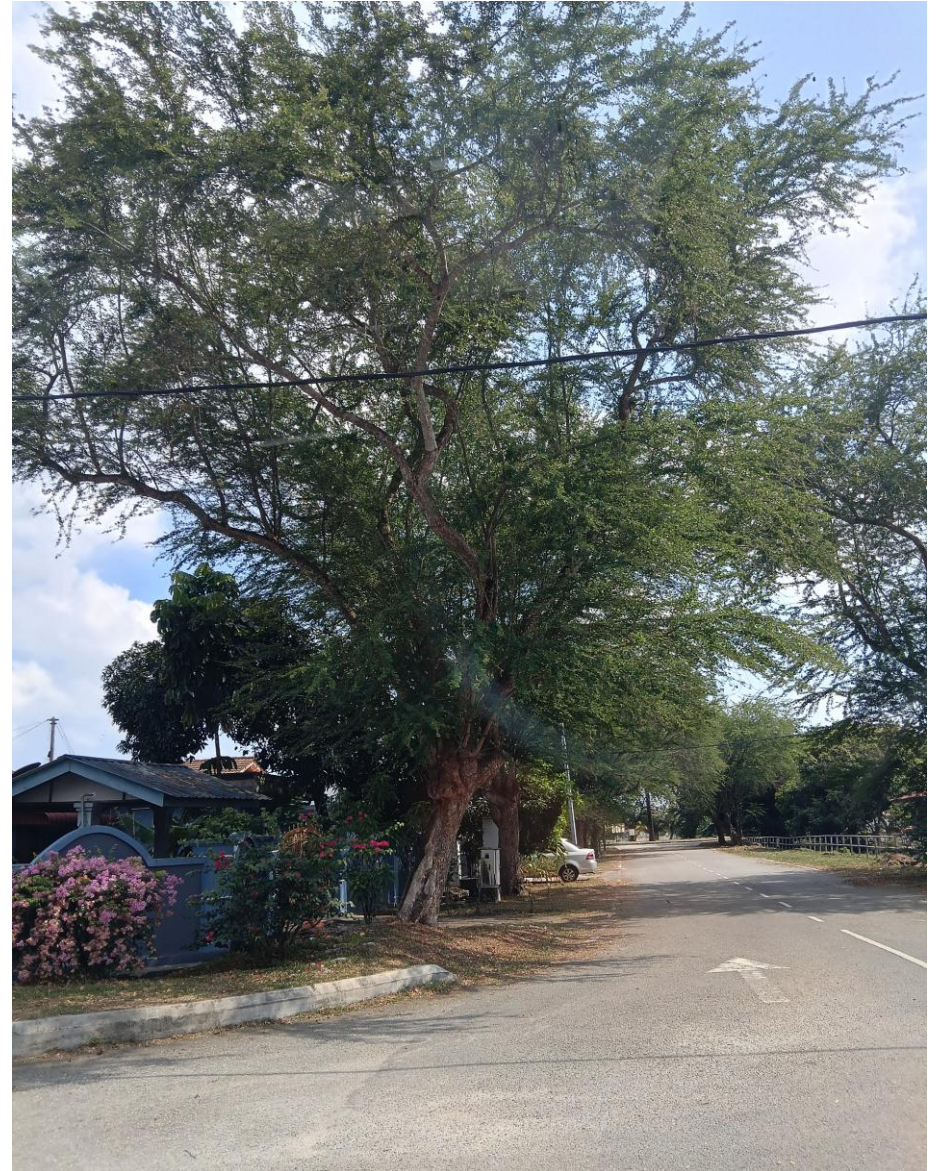
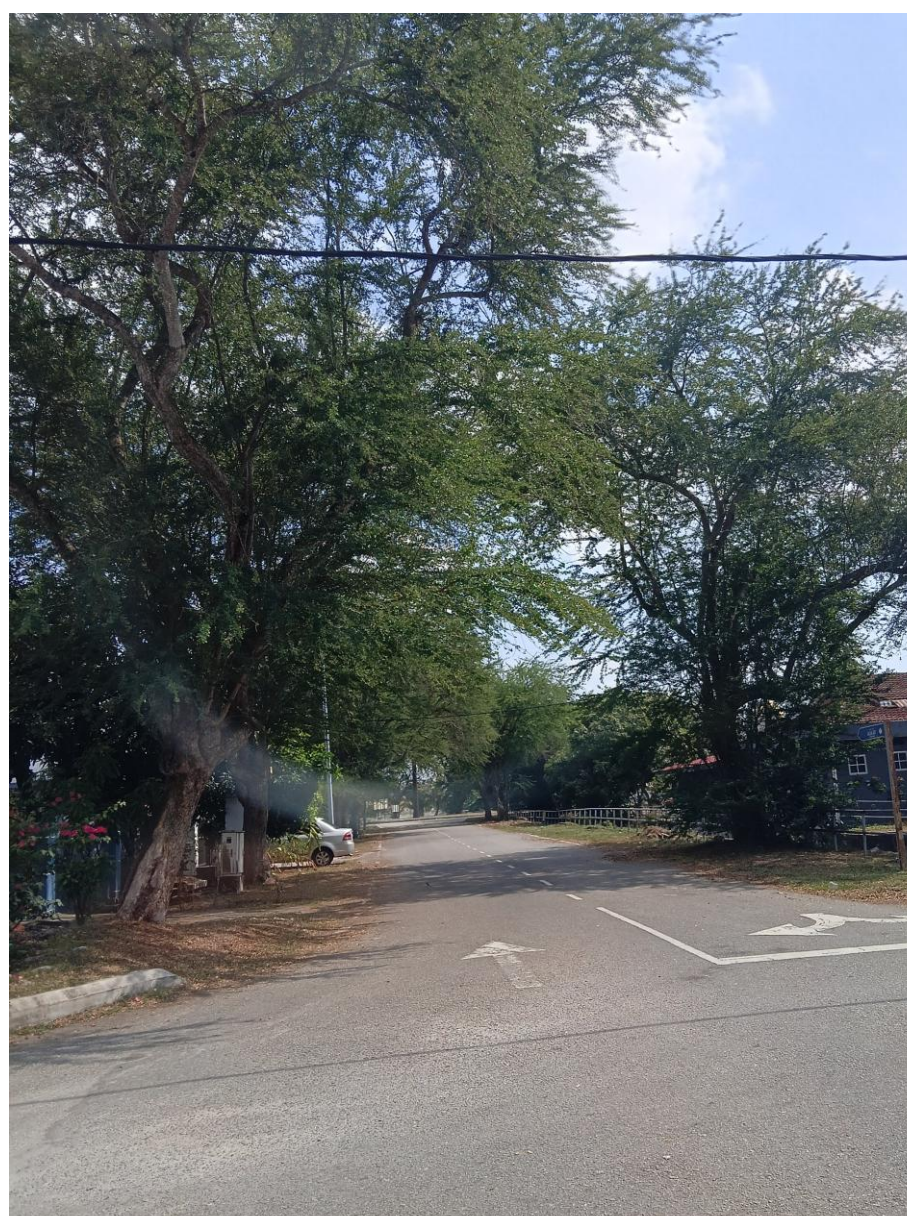
LOKASI : JALAN JATI, TAMAN BANTING BARU

CATATAN : POKOK TERLALU RIMBUN DAN TERDAPAT DAHAN YANG TELAH MENUTUP  
PENCAHAYAAN LAMPU JALAN.

| BIL | PERIHAL KERJA | UNIT | KUANTITI | KADAR HARGA ( RM ) | HARGA (RM) |
|---|---|---|---|---|---|
| 4.4 | <b>Jalan Jati</b><br>(cantasan pembersihan)<br>Pokok madras thorn<br>- Ukurlilit batang pokok 1201mm-1800mm | pokok | 8 | | |

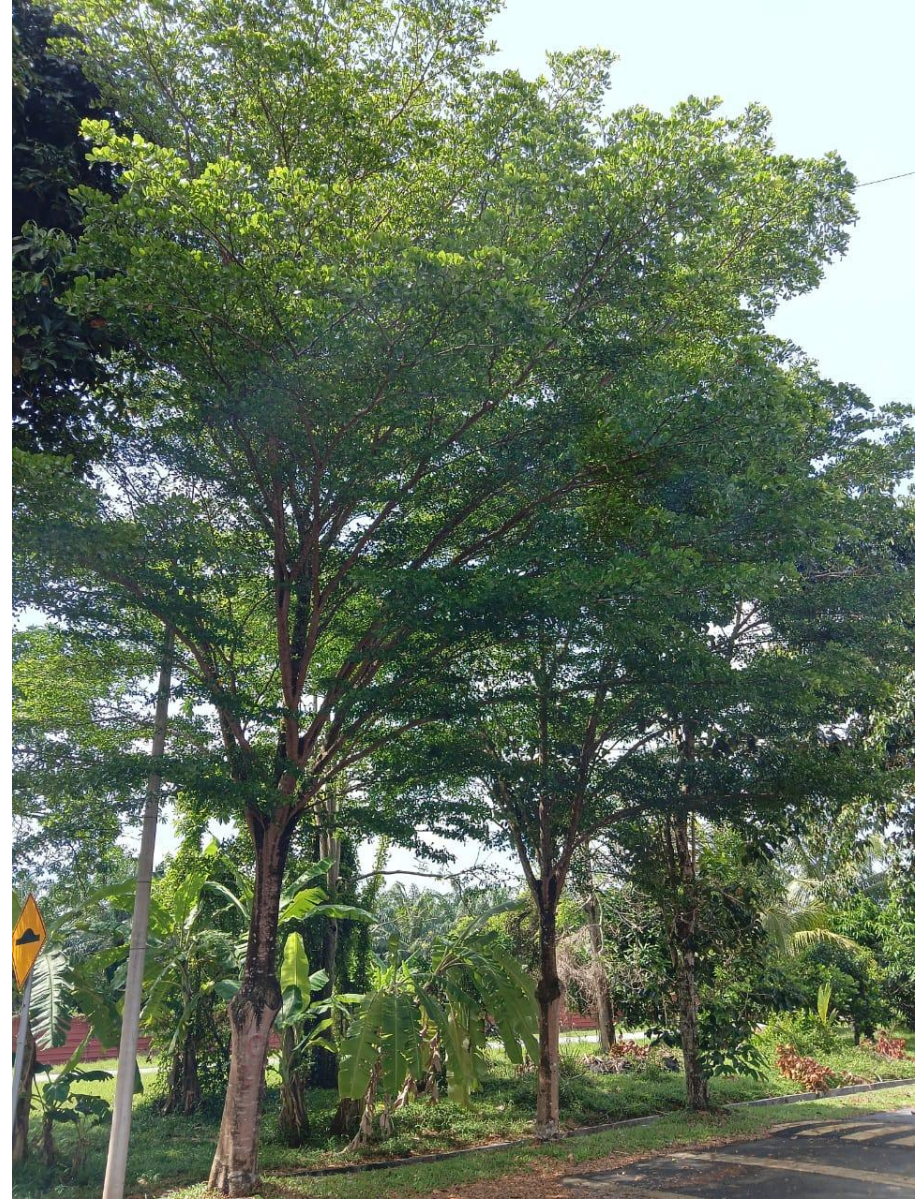
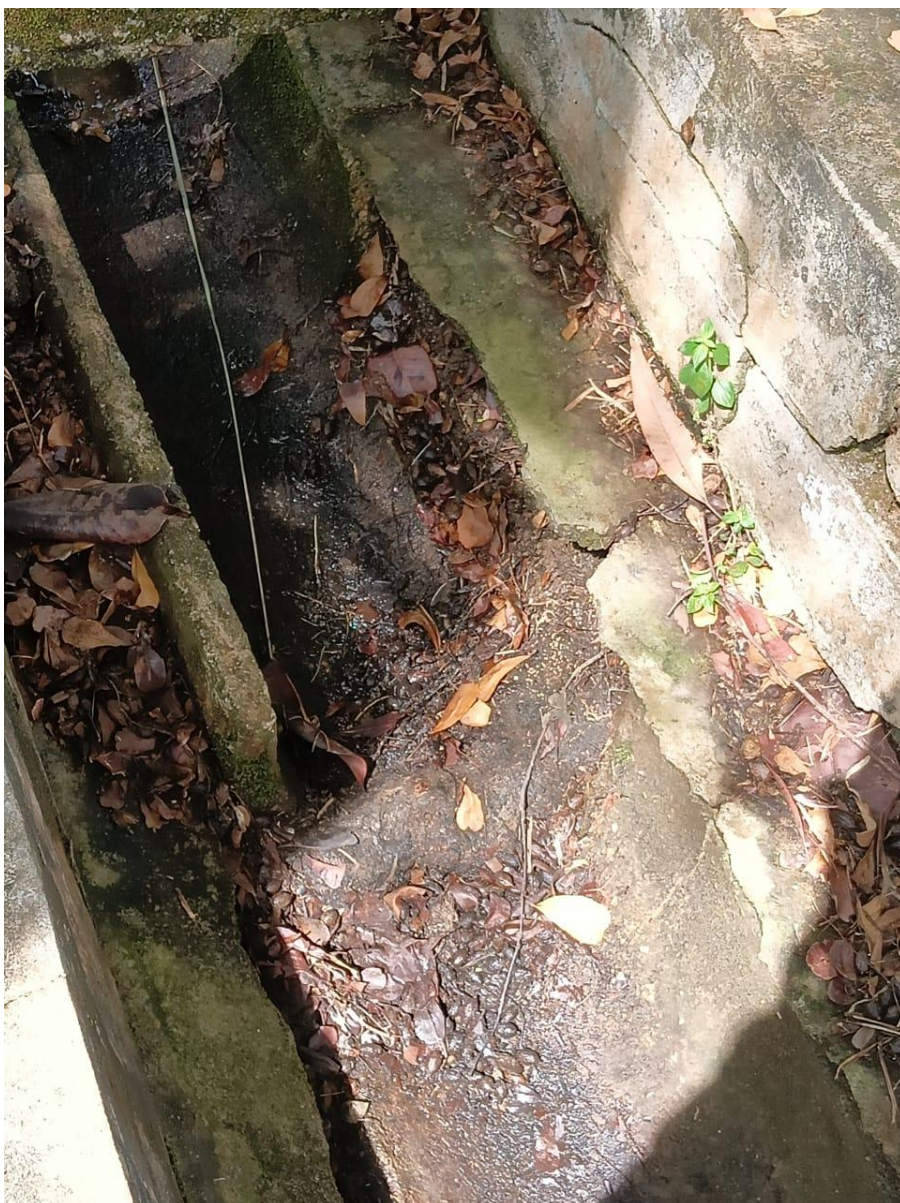
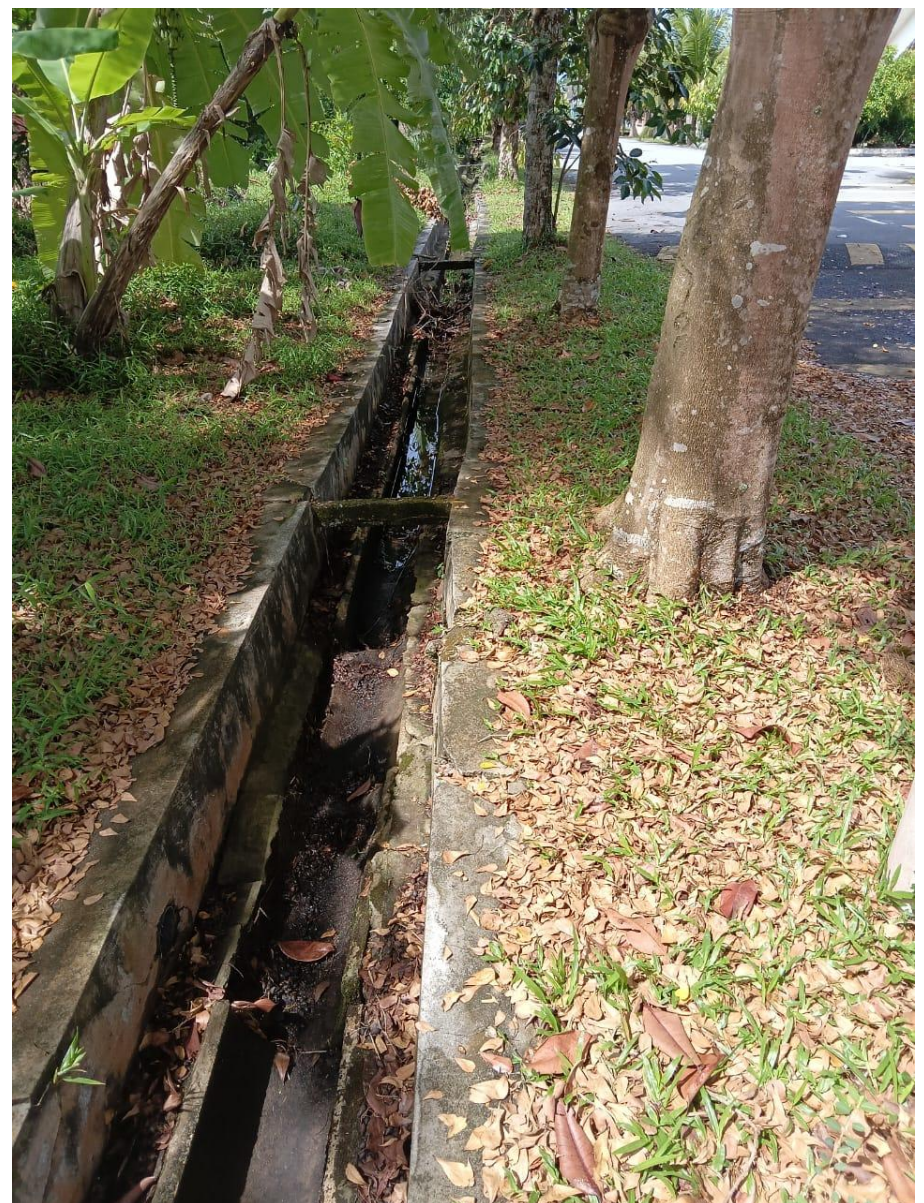
LOKASI : HADAPAN RUMAH NO.22, JALAN BB 7/7, TAMAN BANTING BARU

CATATAN : DAHAN POKOK TELAH MENUTUP LAMPU JALAN. AKAR POKOK JUGA TELAH MEMECAHKAN LONGKANG.

| BIL | PERIHAL KERJA | UNIT | KUANTITI | KADAR HARGA ( RM ) | HARGA (RM) |
|---|---|---|---|---|---|
| 3.7 | Hadapan rumah No. 22, Jalan BB 7/7<br>a. Pokok buchida<br>- Ukurlilit batang pokok 1201mm-1800mm | pokok | 2 | | |

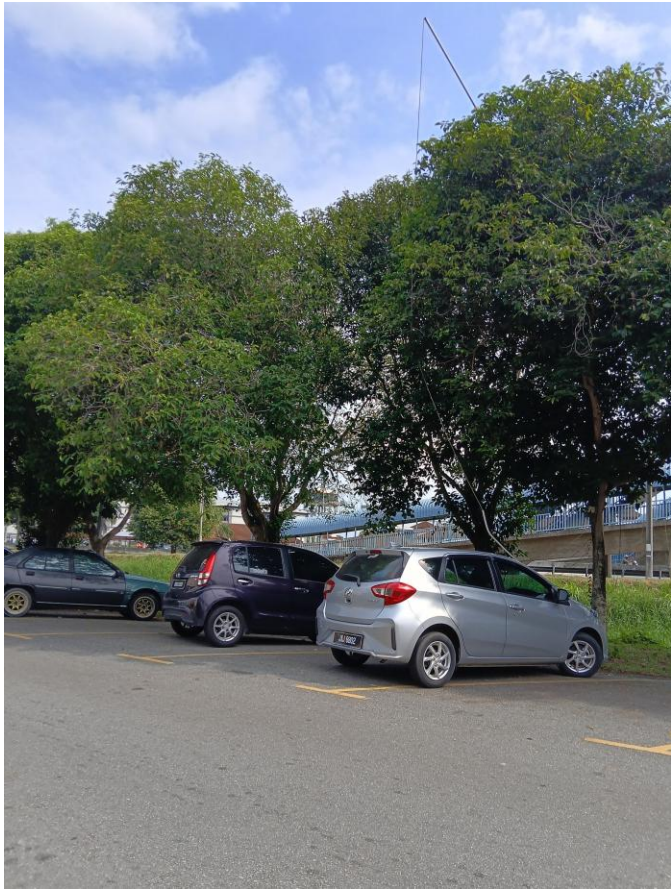
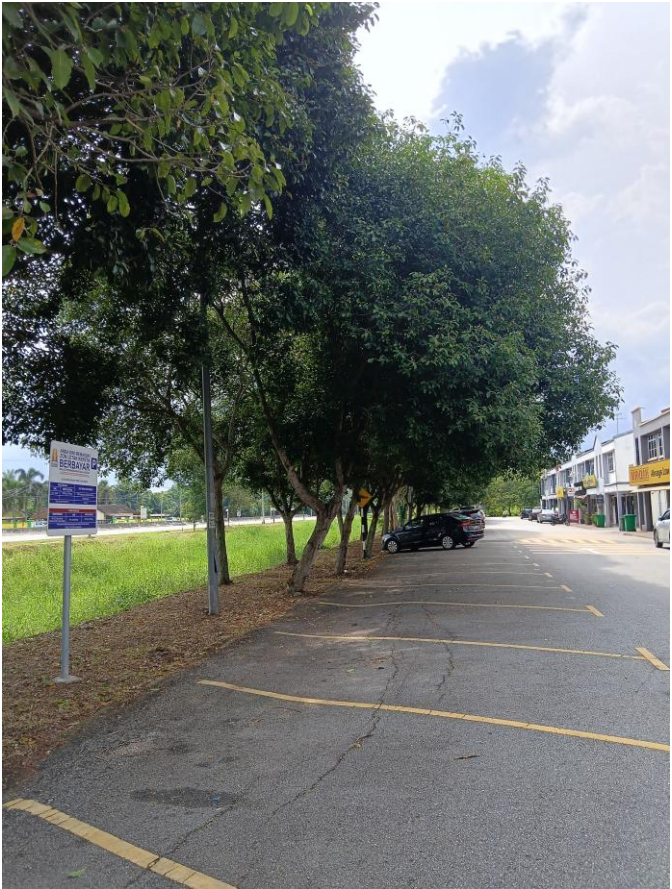
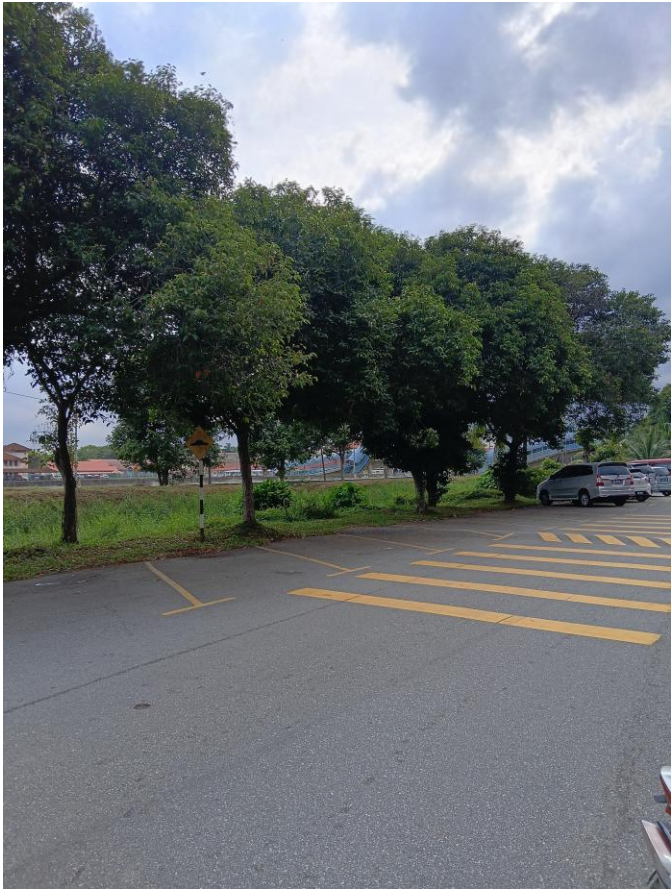
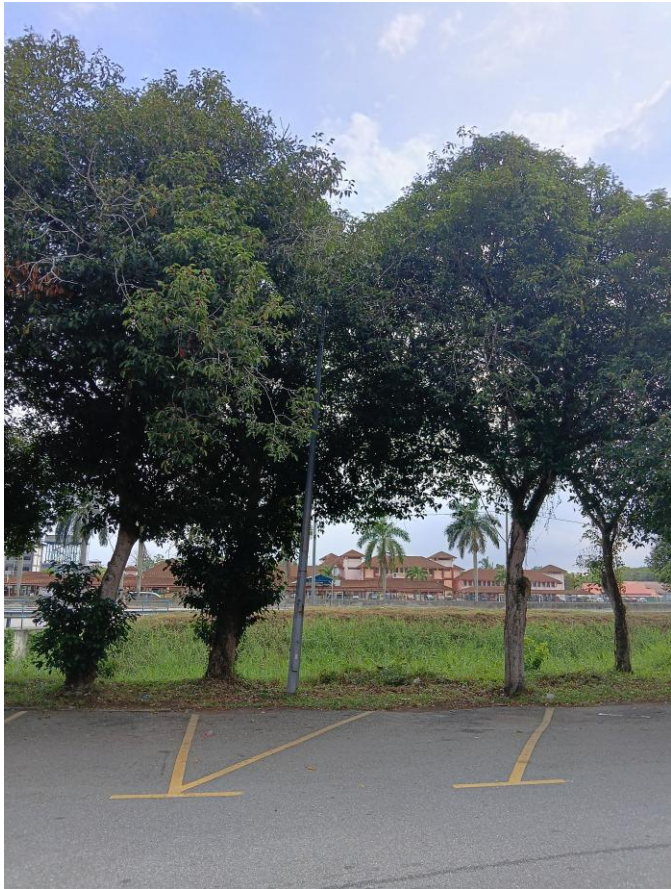
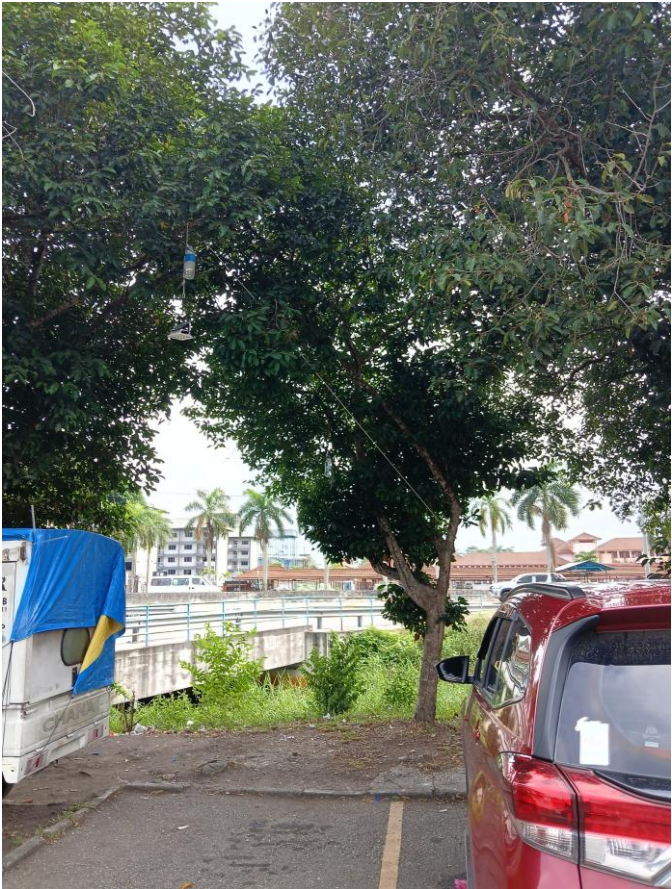
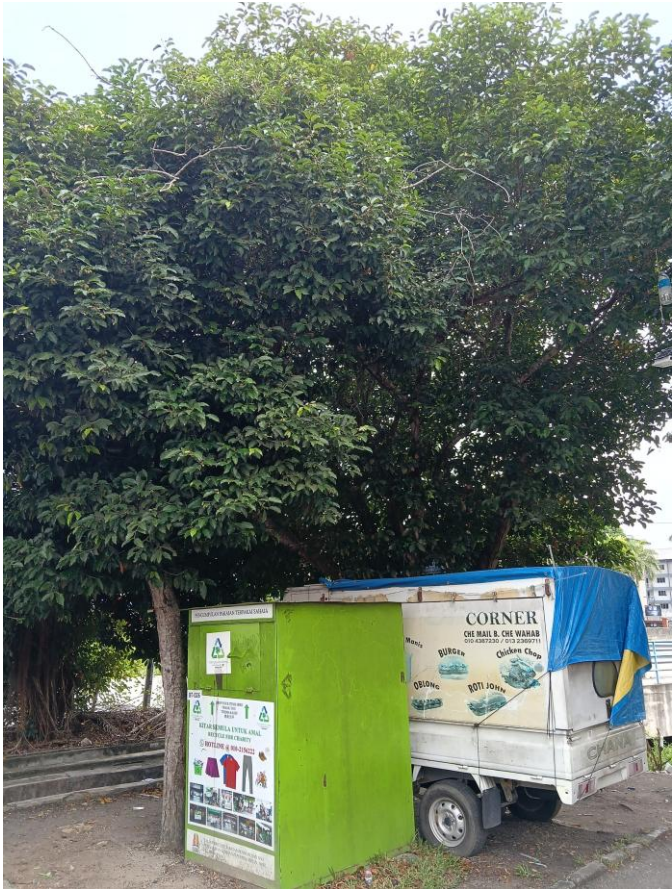
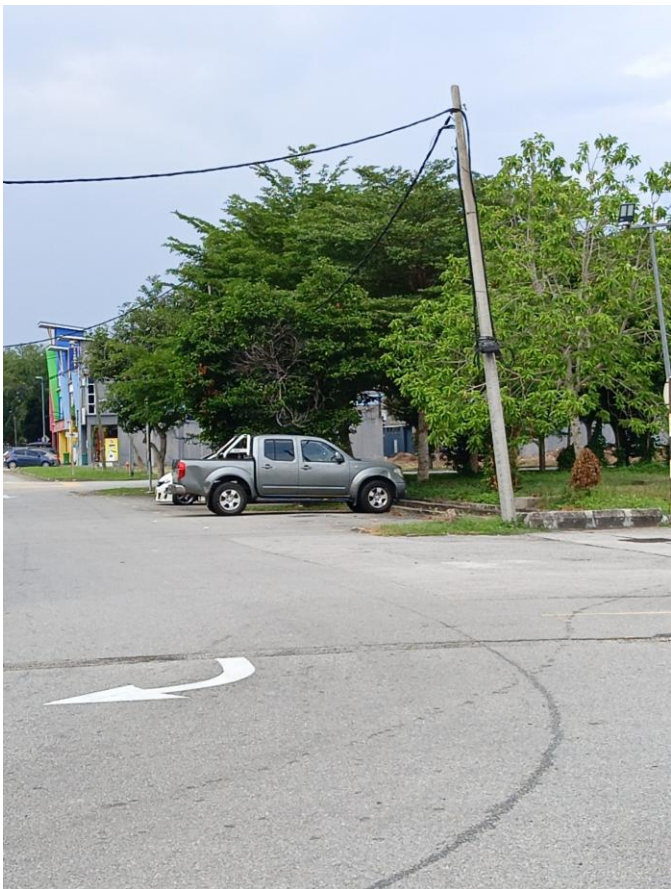
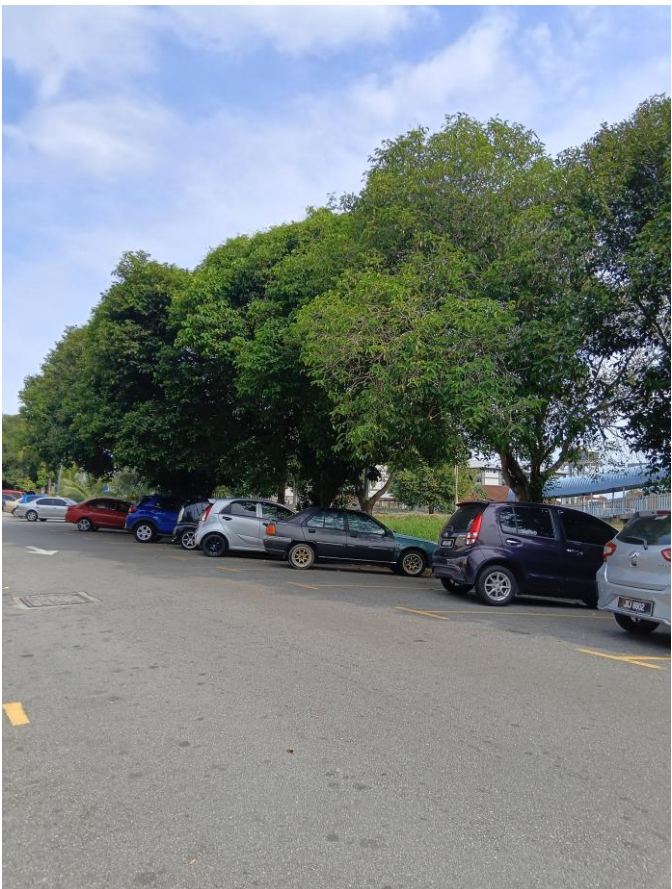
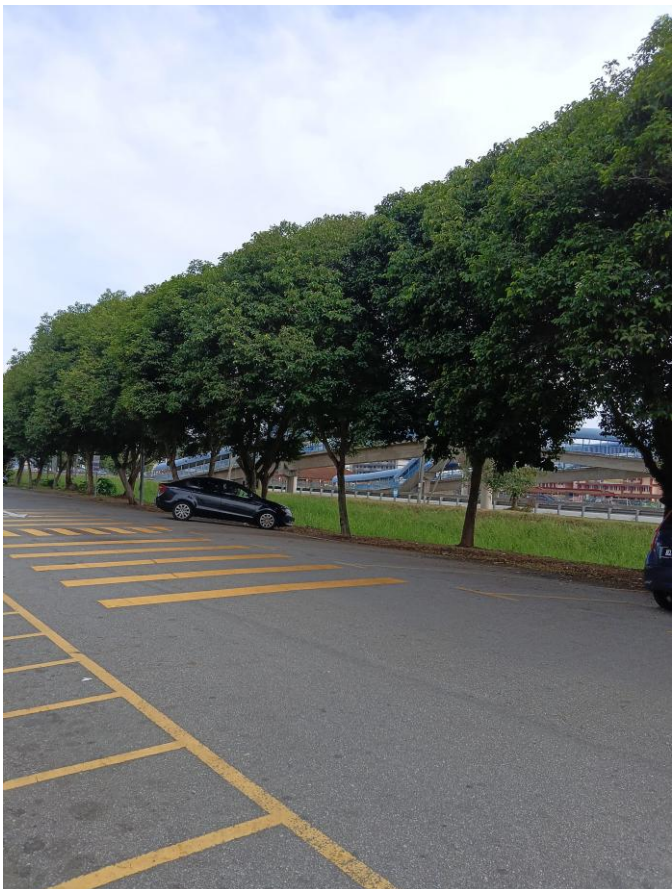
LOKASI : JALAN BB 1/2 TMAAN BANTING BARU

CATATAN : POKOK RIMBUN DAN TERDAPAT DAHAN YANG TELAH MENUTUP PENCAHAYAAN LAMPU JALAN.

| BIL | PERIHAL KERJA | UNIT | KUANTITI | KADAR HARGA ( RM ) | HARGA (RM) |
|---|---|---|---|---|---|
| 4.5 | <b>Jalan BB 1/2</b><br>(Cantasan pembersihan)<br>Pokok tanjung<br>- Ukurlilit batang pokok 1201mm-1800mm | pokok | 55 | | |

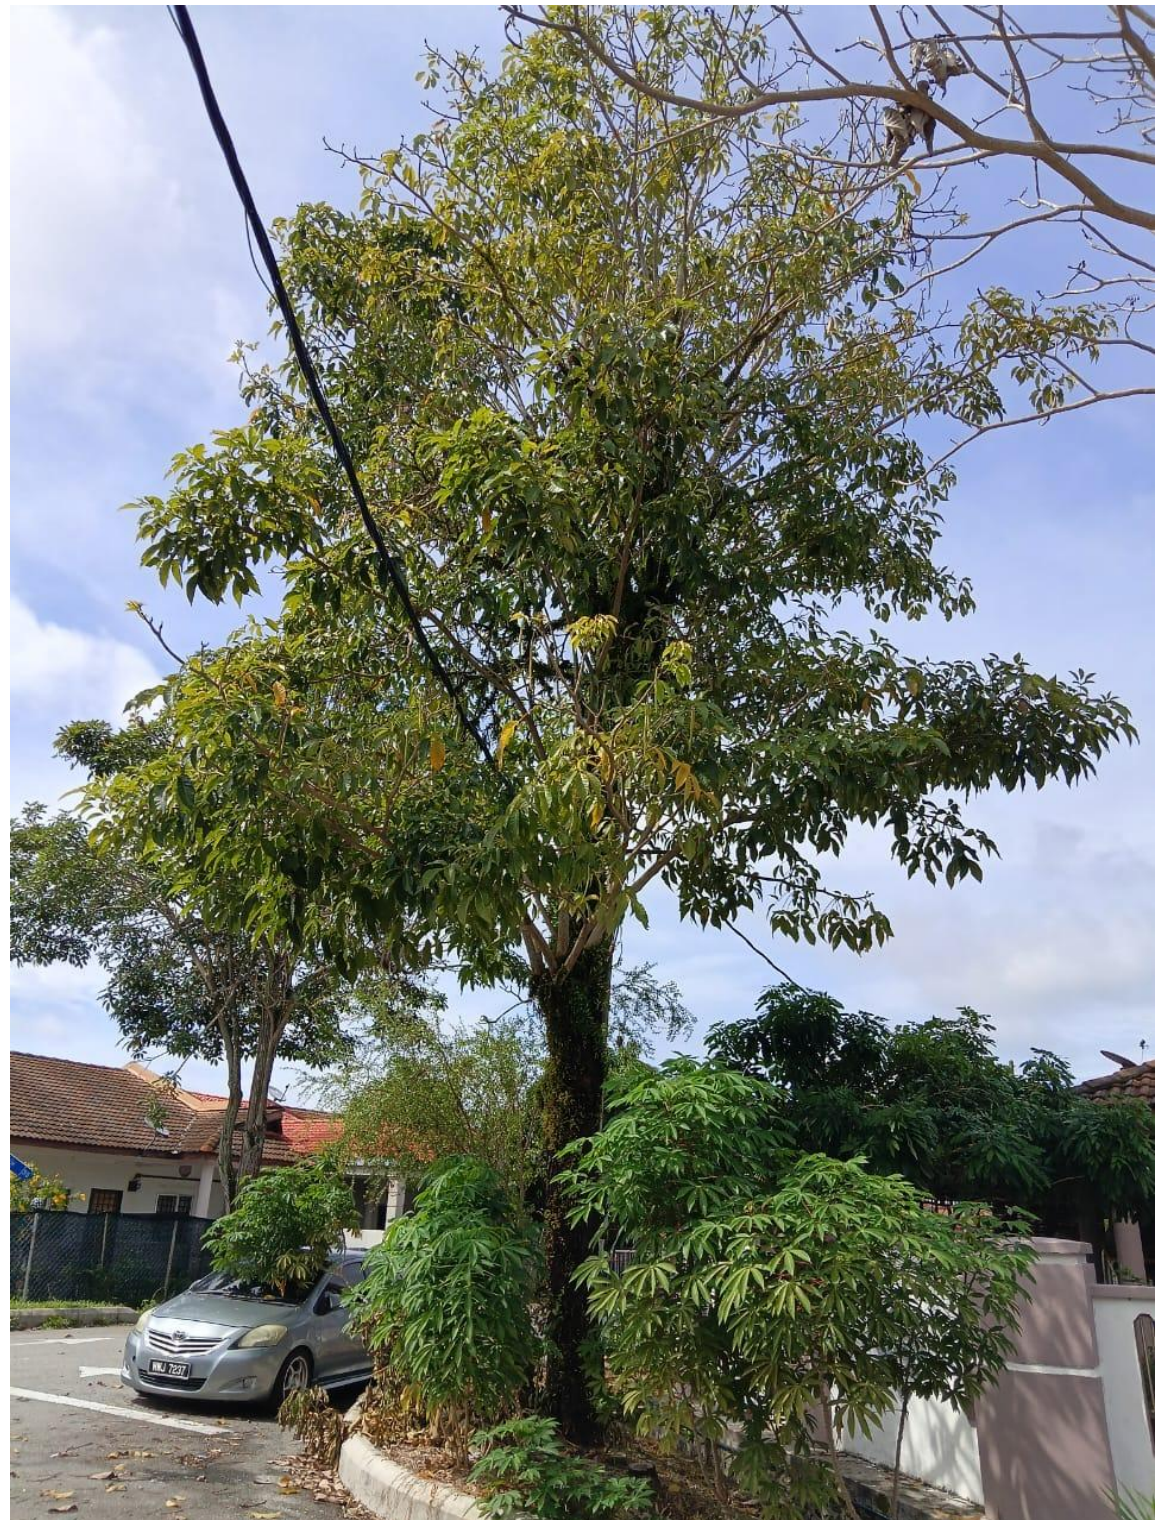
LOKASI : TEPI RUMAH NO.31, JALAN BB 3/14, TAMAN BANTING BARU

CATATAN : POKOK TERLALU RIMBUN DAN DAHAN TELAH TERKENA KABEL ELEKTRIK.

| BIL | PERIHAL KERJA | UNIT | KUANTITI | KADAR HARGA ( RM ) | HARGA (RM) |
|---|---|---|---|---|---|
| 3.8 | Tepi Rumah No.31, Jalan BB 3/14<br>a. Pokok tecoma<br>- Ukurlilit batang pokok 1201mm-1800mm | pokok | 1 | | |

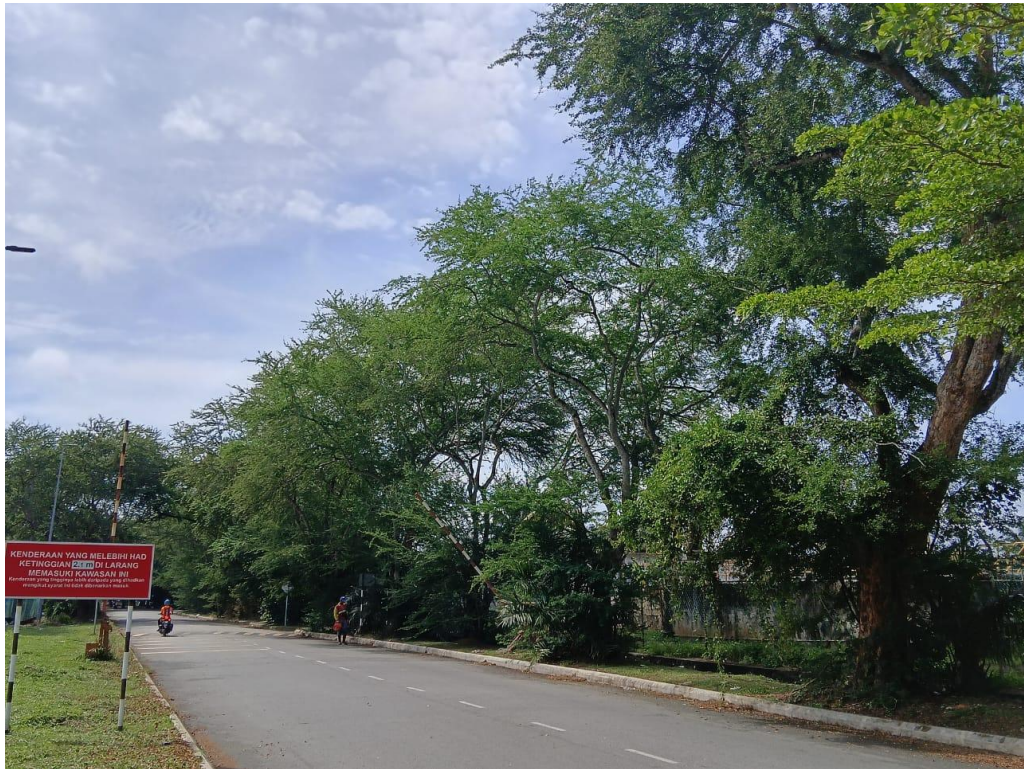
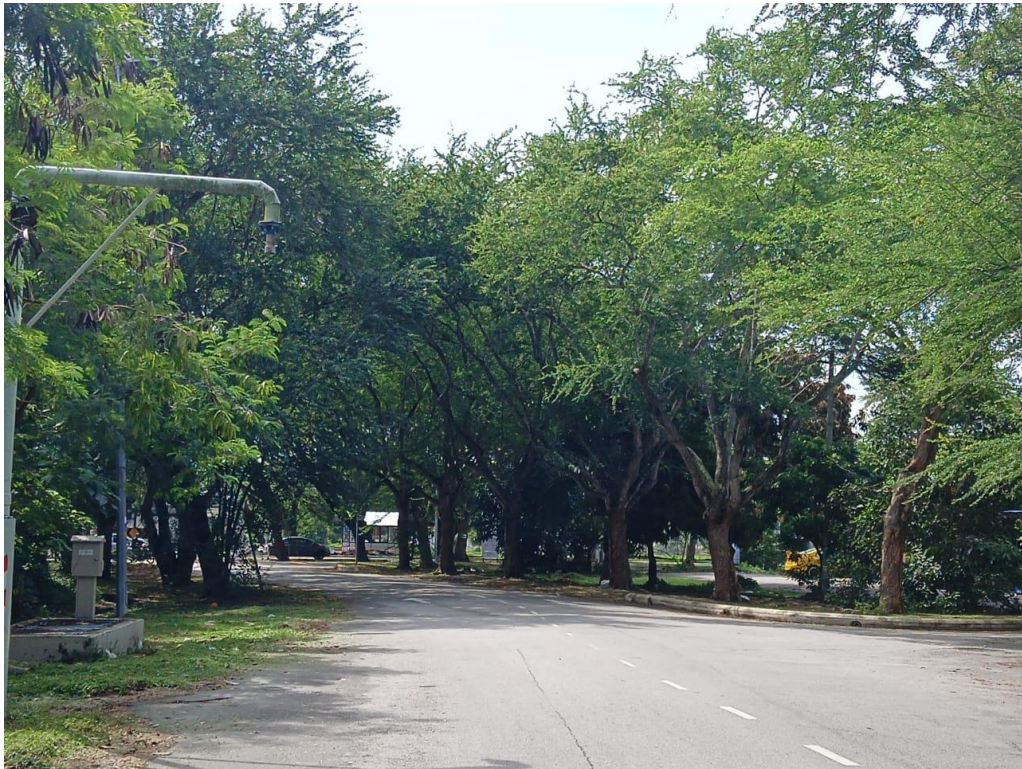
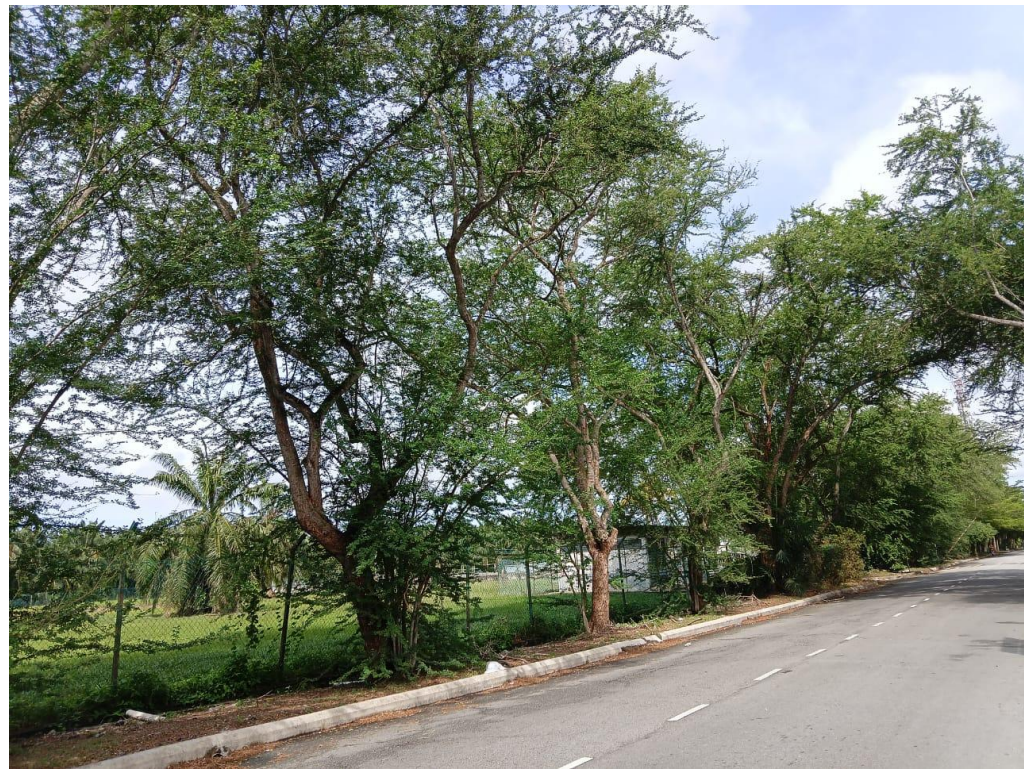
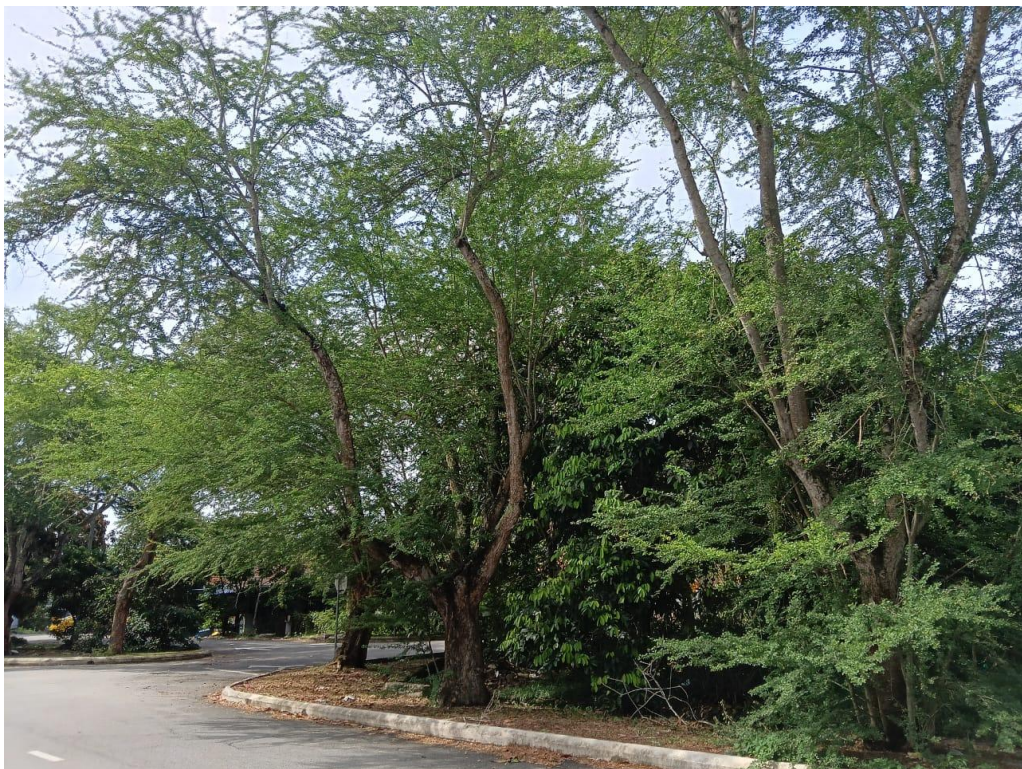
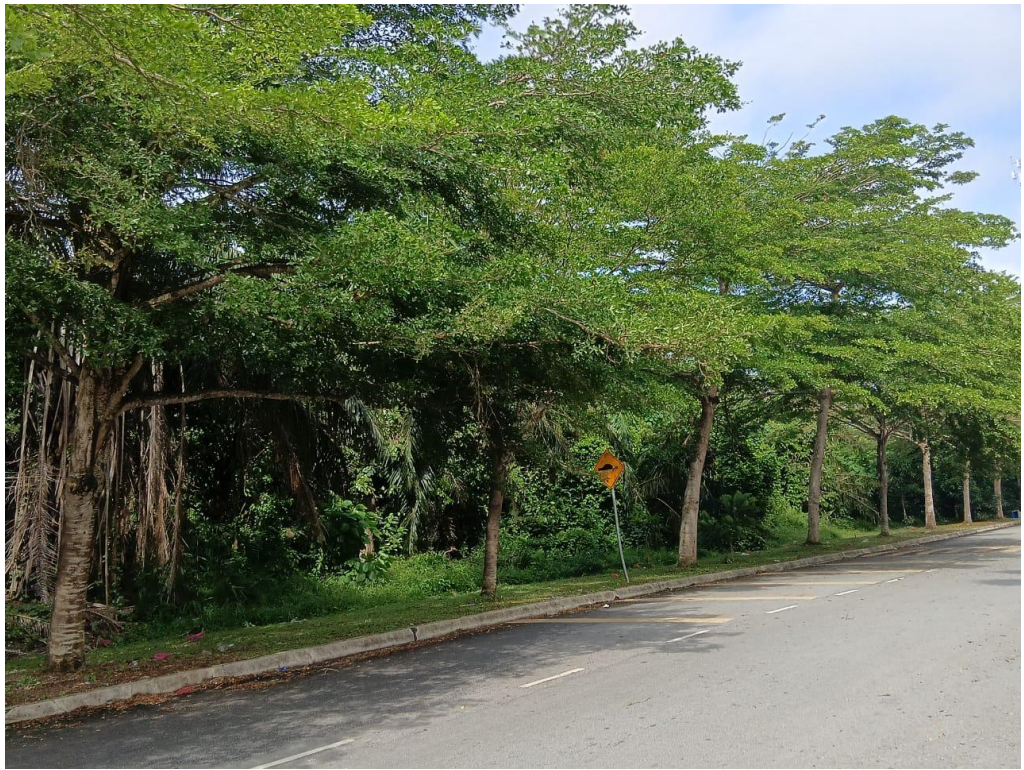
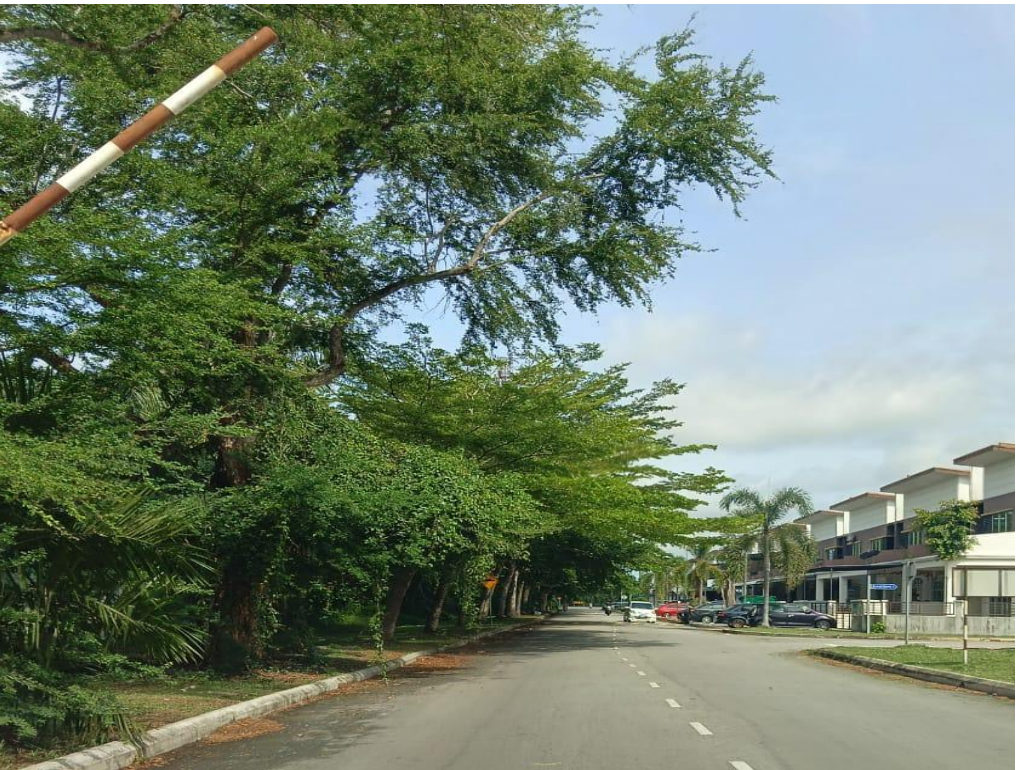
LOKASI : JALAN MERBAU, TAMAN BANTING BARU

CATATAN : POKOK TERLALU RIMBUN DAN TERDAPAT DAHAN YANG TELAH MENUTUP  
PENCAHAYAAN LAMPU JALAN.
