## SENARAI KUANTITI

MPKL/JL/SH.11/2026

**TAJUK KERJA : KERJA- KERJA CANTASAN DAN PENEANGAN POKOK DI JALAN CENGAL, JALAN JATI, JALAN MERBAU, JALAN MERANTI, JALAN BB 1/2, JALAN BB 1/7, JALAN BB 7/7 DAN JALAN BB 3/14, TAMAN BANTING BARU, KUALA LANGAT.**

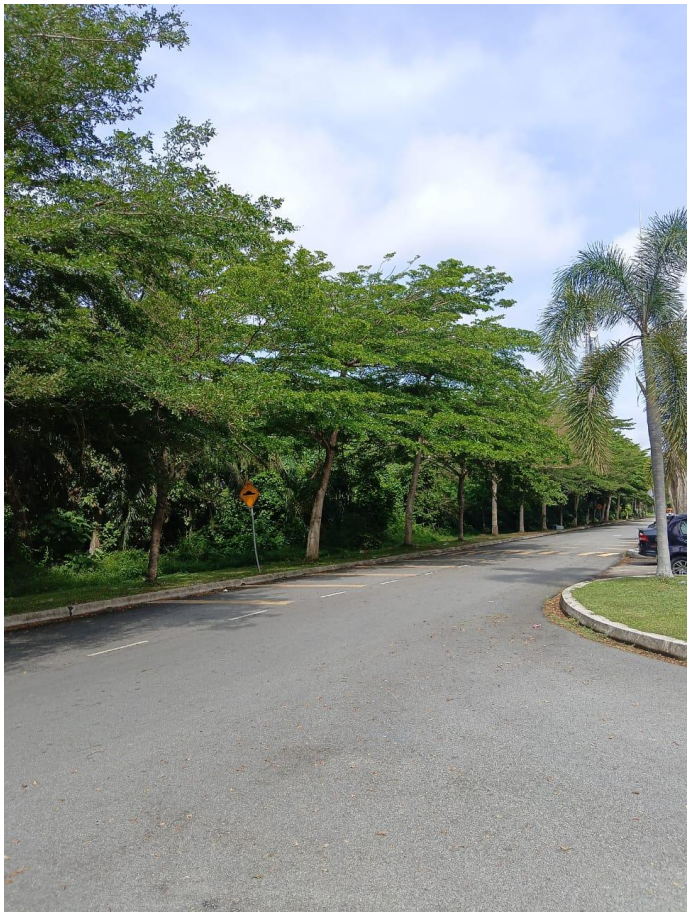
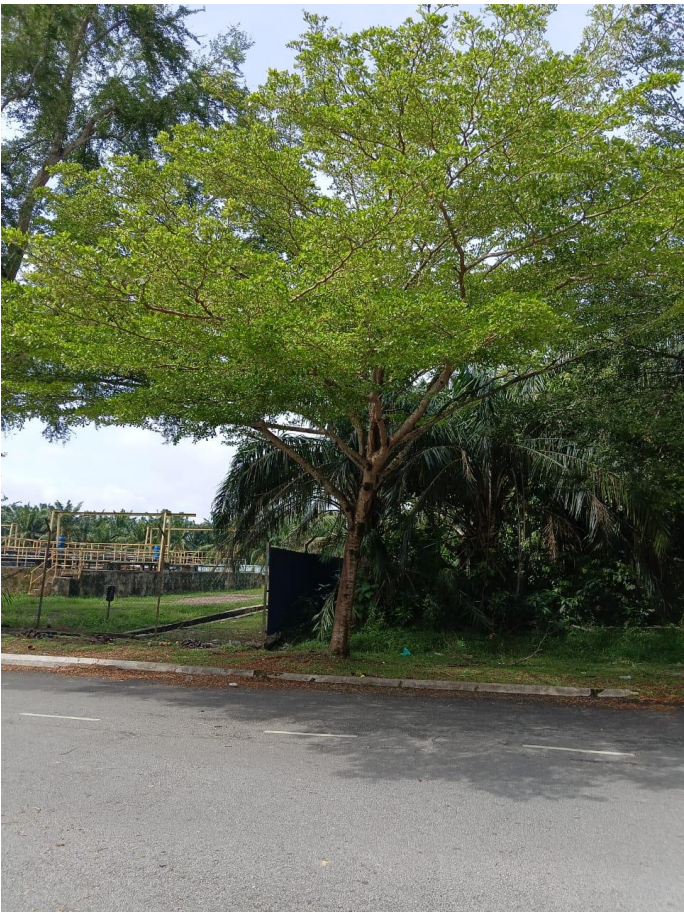
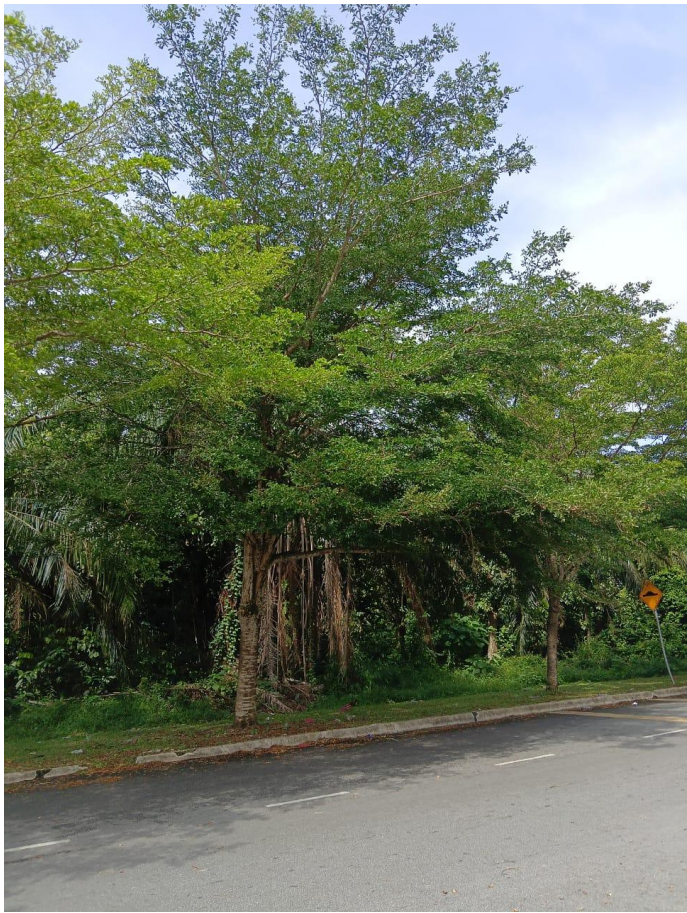
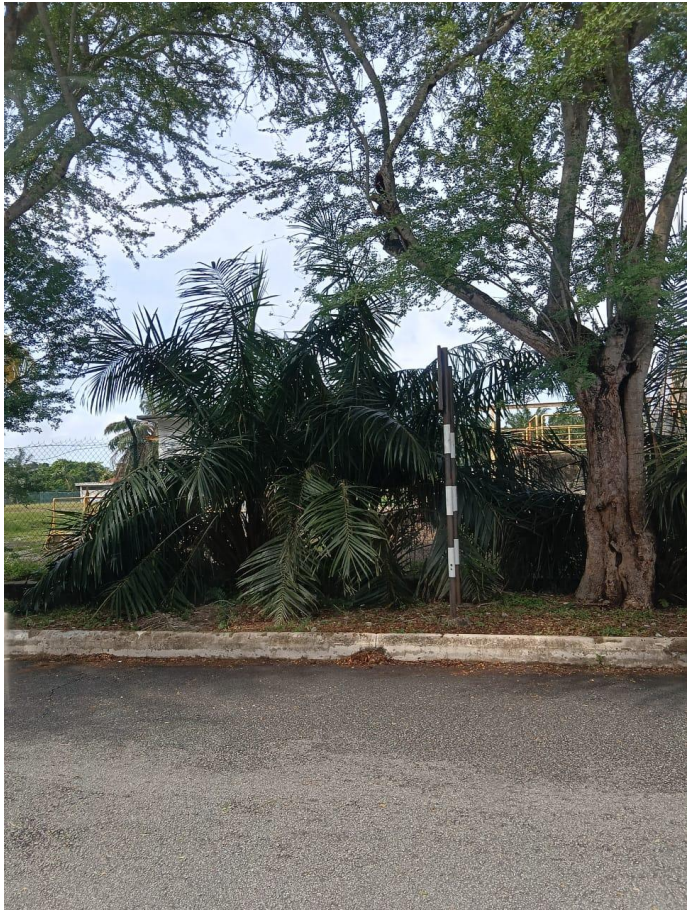
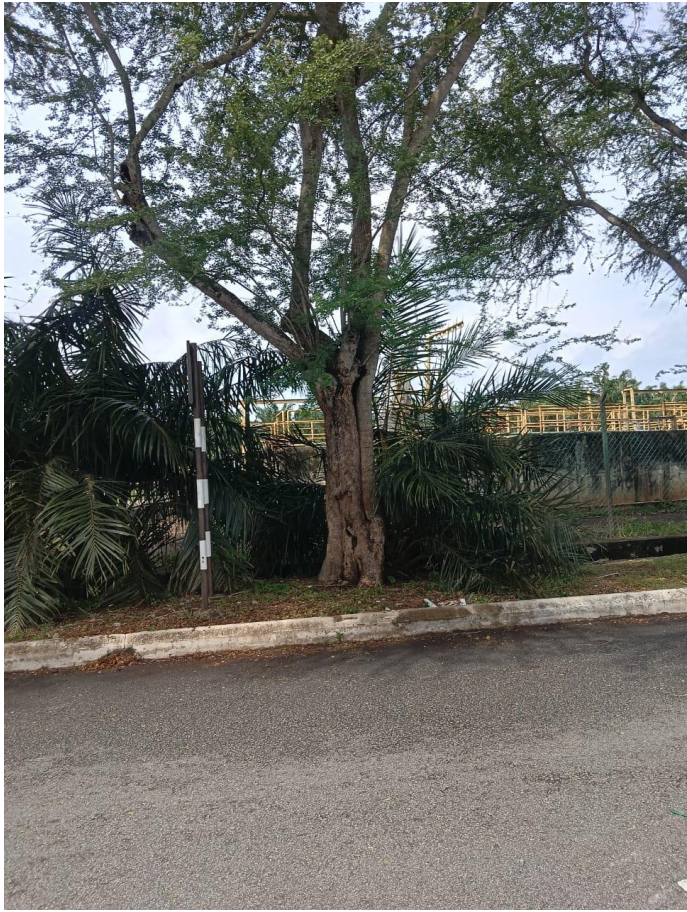
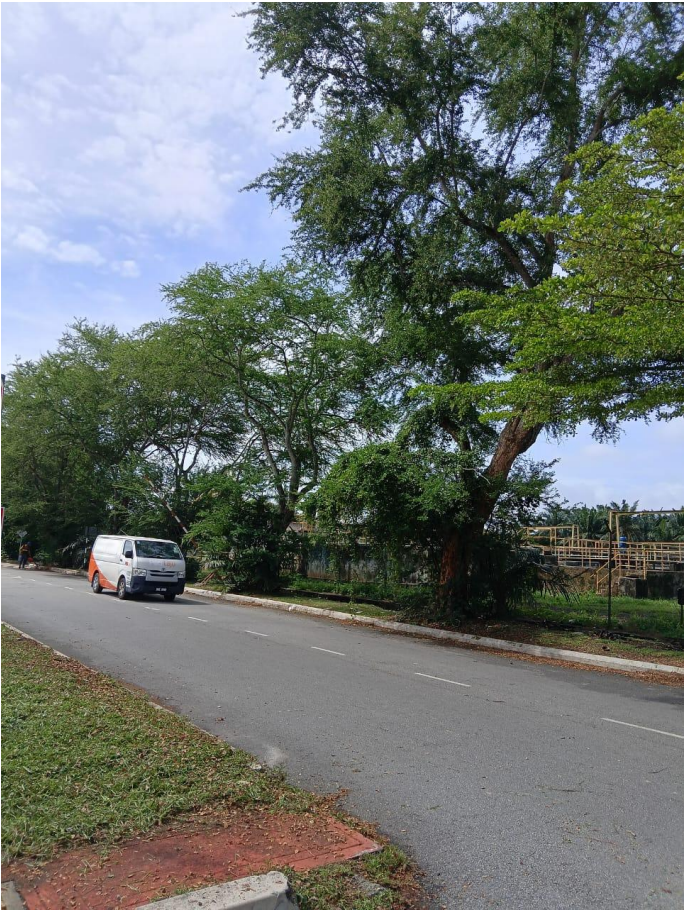
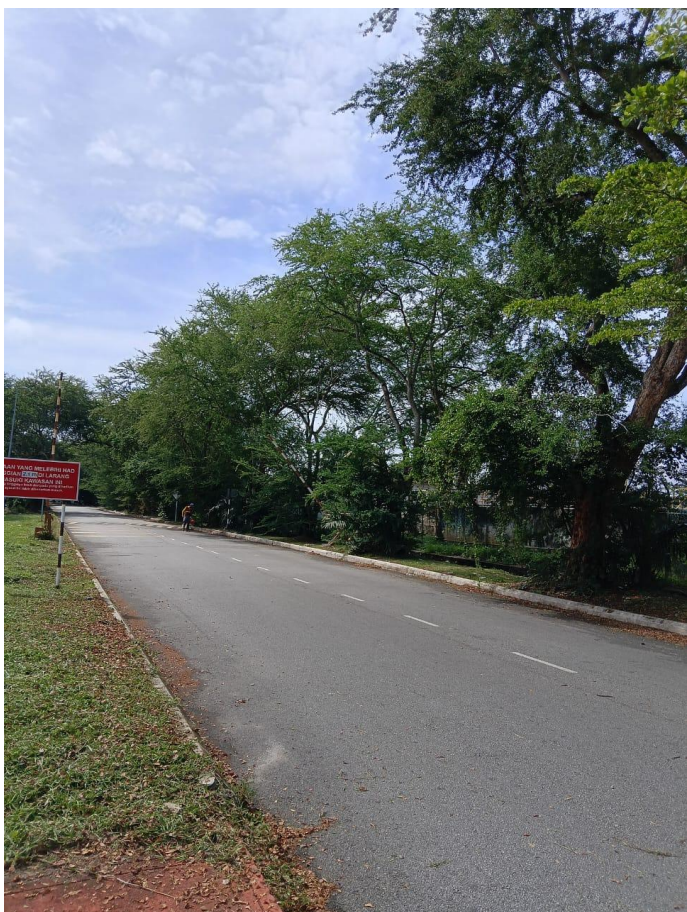
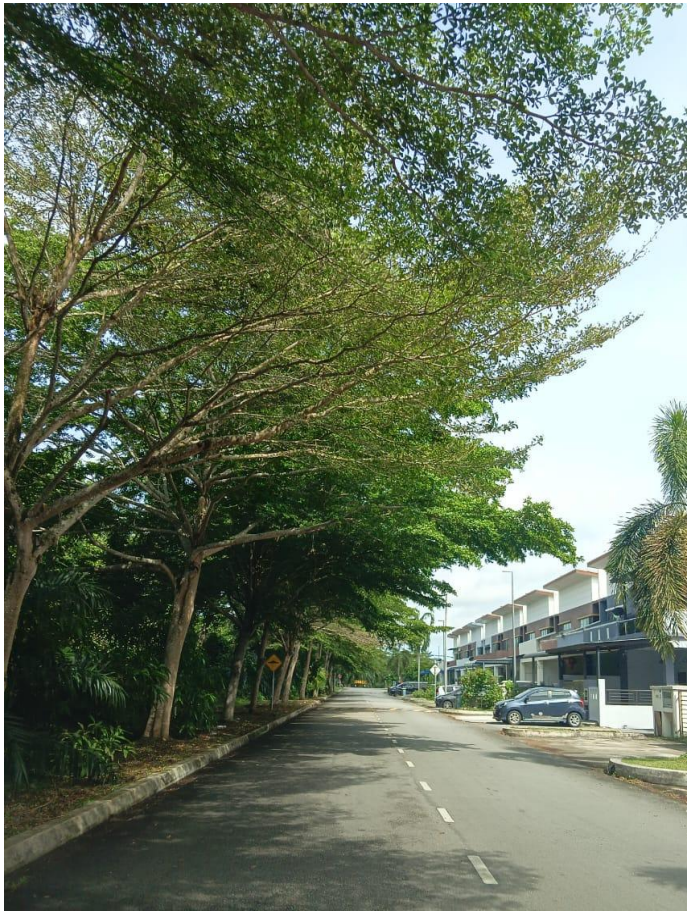
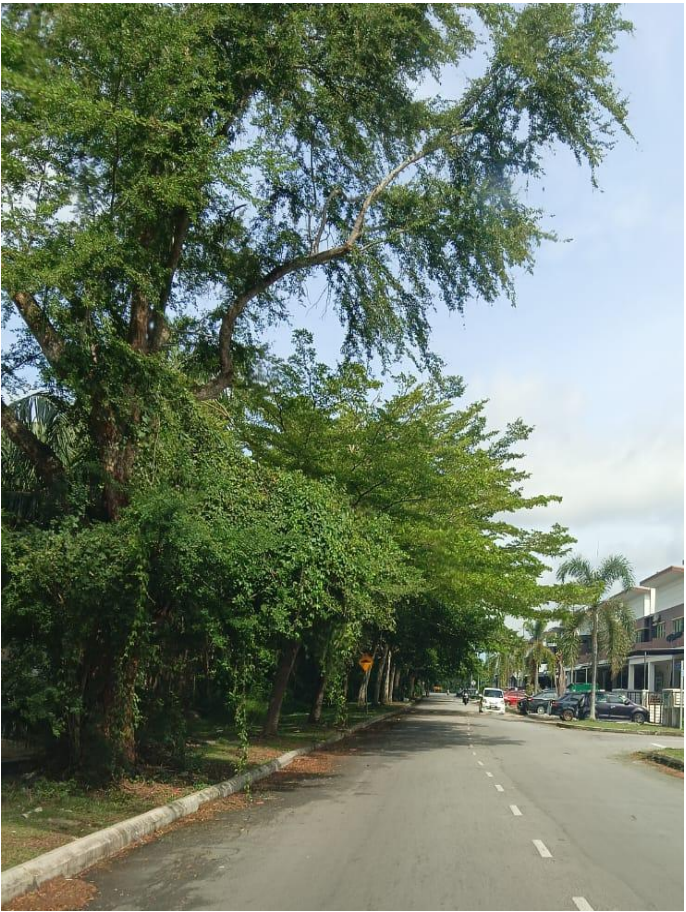
LOKASI : JALAN MERBAU, TAMAN BANTING BARU

CATATAN : POKOK TERLALU RIMBUN DAN TERDAPAT DAHAN YANG TELAH MENUTUP PENCAHAYAAN LAMPU JALAN.

| BIL | PERIHAL KERJA | UNIT | KUANTITI | KADAR HARGA ( RM ) | HARGA (RM) |
|---|---|---|---|---|---|
| <b>4.2</b> | <b>Jalan Merbau</b><br>(Cantasan pembersihan)<br>Pokok madras thorn<br>- Ukurlilit batang pokok 1201mm-1800mm<br><br>(cantasan menyingkap)<br>Pokok buchida<br>- Ukurlilit batang pokok 1201mm-1800mm | pokok<br><br><br><br><br>pokok | 19<br><br><br><br><br>22 | | |

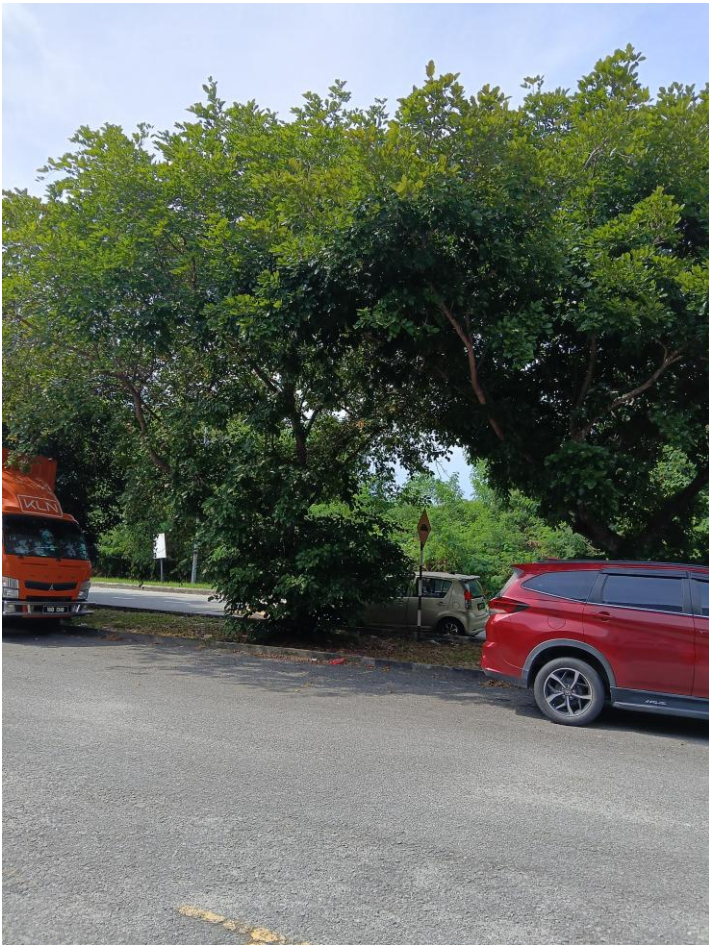
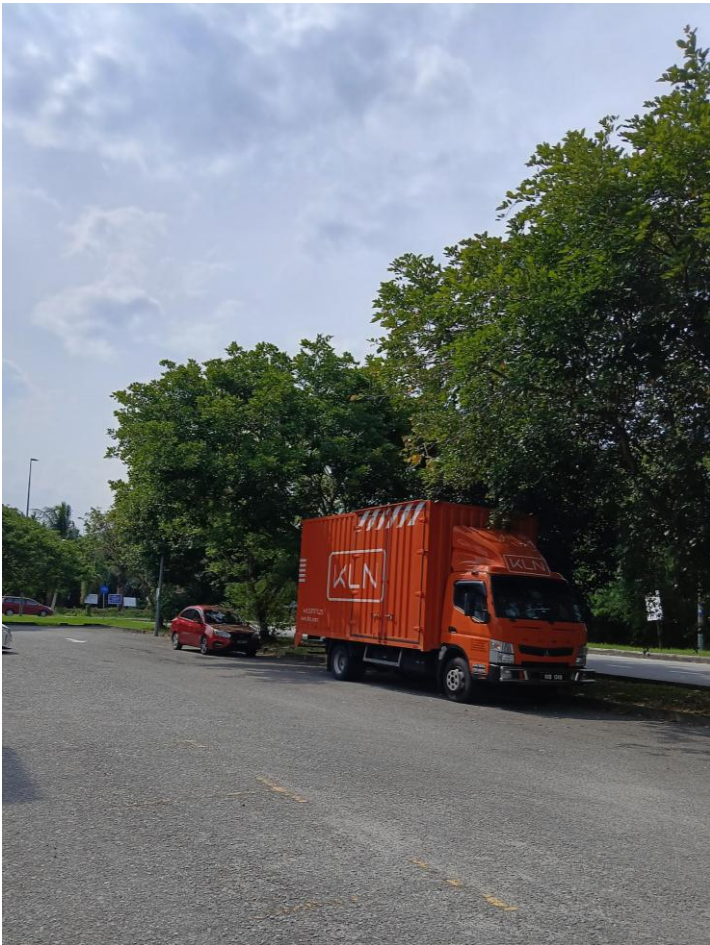
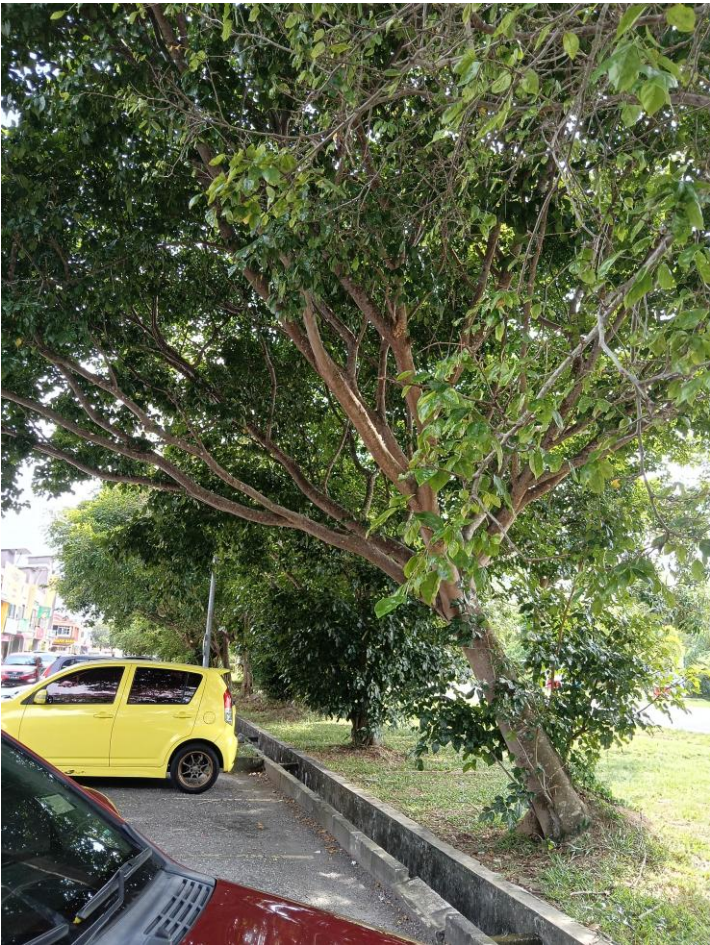
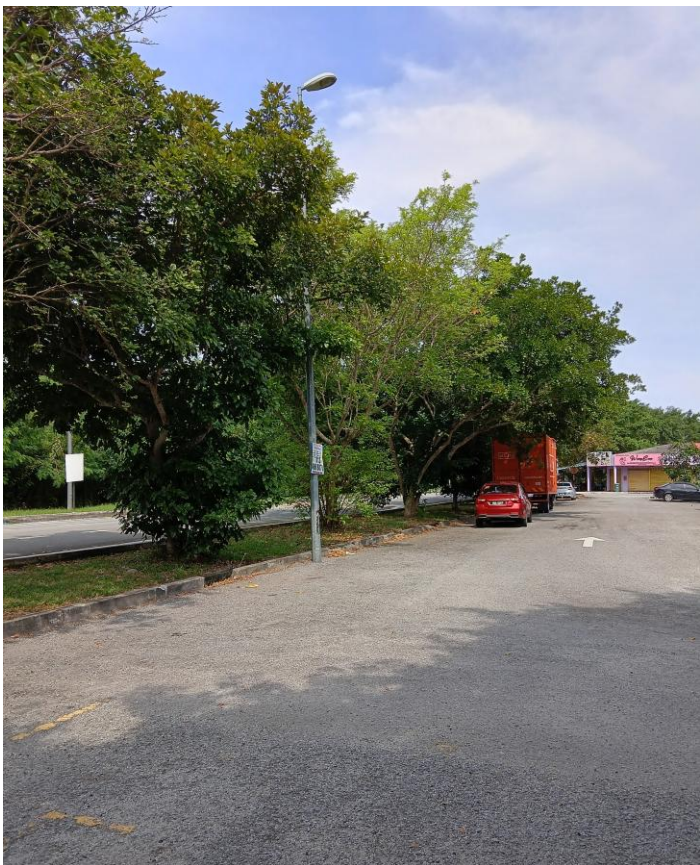
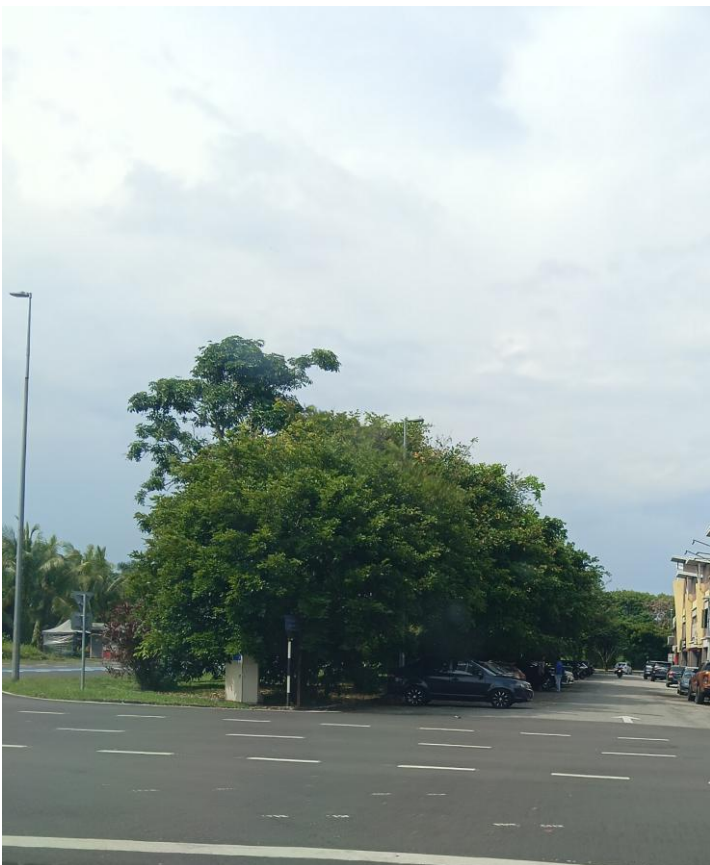
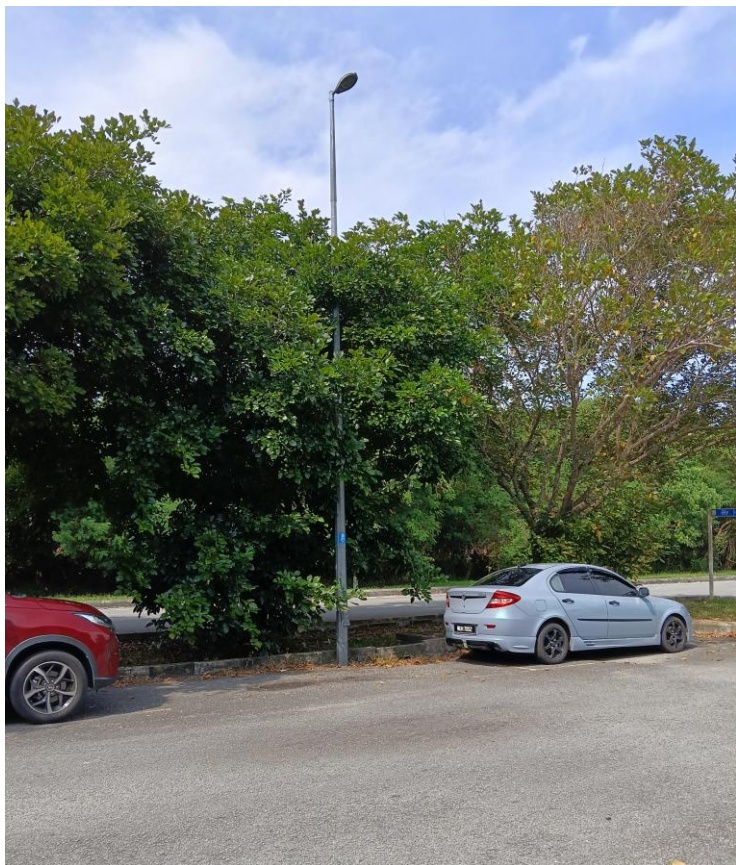
LOKASI : JALAN BB 1/7, TAMAN BANTING BARU

CATATAN : POKOK TERLALU RIMBUN DAN TERDAPAT DAHAN YANG TELAH MENUTUP PENCAHAYAAN LAMPU JALAN.

| BIL | PERIHAL KERJA | UNIT | KUANTITI | KADAR HARGA ( RM ) | HARGA (RM) |
|---|---|---|---|---|---|
| 4.6 | <b>Jalan BB 1/7</b><br>(Cantasan pembersihan)<br>Pokok dedap<br>- Ukurlilit batang pokok 1201mm-1800mm | pokok | 26 | | |
